Tilstandsrapport

Enebolig

Skålevikveien 41, 5178 LODDEFJORD

Befaringsdato: 04.07.2024

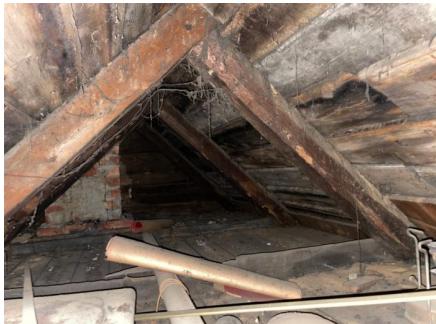
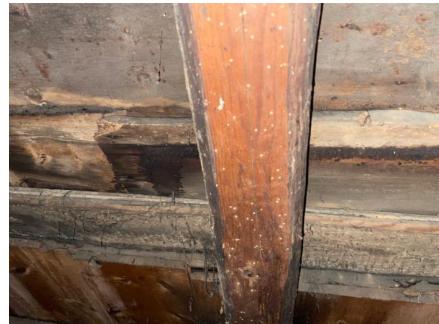
Oppbygging av eldre takkonstruksjoner tilfredsstiller ikke dagens krav mtp. isolasjon o.l. og vil avvike fra dagens byggeskikk. Fuktskjolder, flygehull etter mit/borebille, skjeve takstoler, punktett dampsperr, fuktskjolder, mangefull lufting og lignende er avvik som kan forekomme i eldre takkonstruksjoner.

- Det er påvist fuktskjolder/skader i takkonstruksjonen.

- Overvåk tilstanden. Ved utskifting av taktekking vil det kunne være aktuelt å gjøre tiltak.

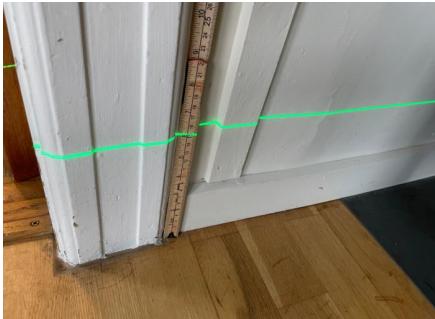
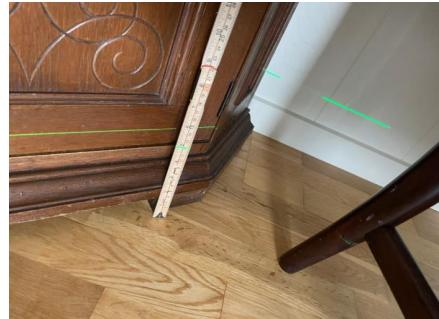
- Målt høydeforskjell på over 20 mm innenfor en lengde på 2 meter. Tilstandsgrad 3 gis med bakgrunn i standardens krav til godkjente måleavvik.
- Målt høydeforskjell på over 30 mm gjennom hele rommet. Tilstandsgrad 3 gis med bakgrunn i standardens krav til godkjente måleavvik.
- Lokale skjevheter ved stikkmålinger. Merk at skjevhetene må sees på som normale med tanke på bolagens alder.

- For å få tilstandsgrad 0 eller 1 må høydeforskjeller rettes opp. Det vil imidlertid sjeldent være økonomisk rasjonelt som et enkeltstående tiltak i en bolig som dette. Dersom boligen en gang skal renoveres, kan man vurdere slike tiltak.

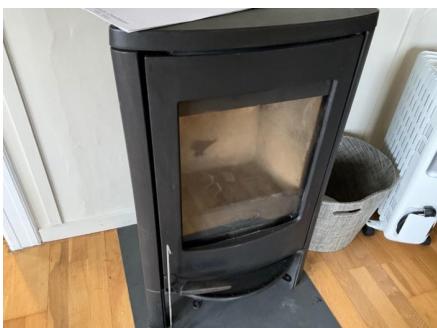
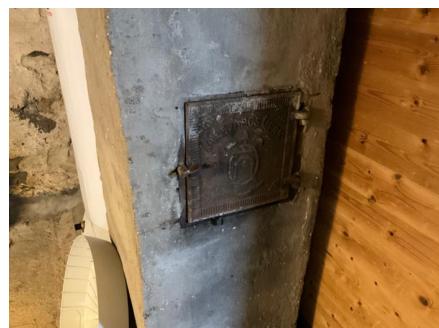
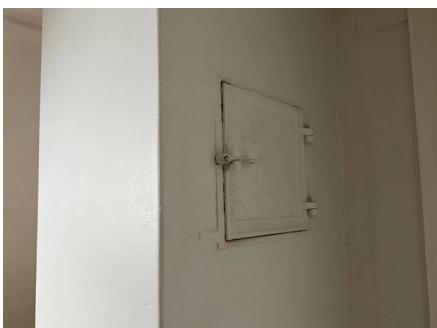
Vurdering av avvik:
• Mer enn halvparten av forventet brukstid er passert på pipe.

- Det vurderes ikke for å være behov for tiltak per i dag, utover jevnlig tilsyn fra feier.

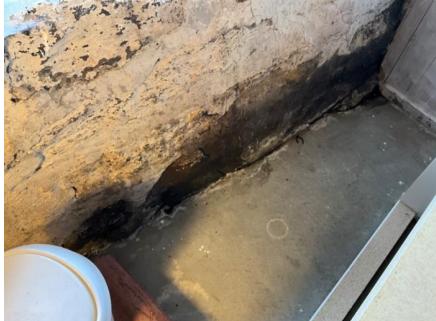
! TG2 Rom Under Terregn

• Det er påvist indikasjoner på noe fuktgjennomtrenging i kjellergolv.

• Det påviste fukttnivå gir grunn til å overvåke konstruksjonen jevnlig for å se utvikling over tid, og eventuelt foreta tiltak for å unngå fuktskader.

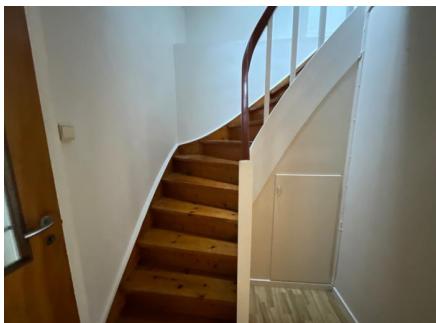
! TG 2 Innvendige trapper

Furutrapp med lukkede trinn. Spilerekkverk i malt utførelse.

- Det er ikke krav om utbedring av åpninger opp til dagens krav.
- Det er ikke krav om utbedring av rekkverkshøyder opp til dagens krav.
- Håndløper bør monteres, men det var ikke krav på byggetidspunktet.

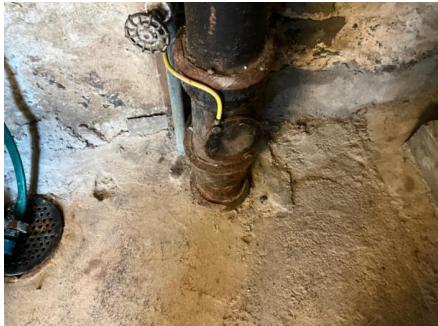
! TG 2 Avløpsrør

Avløpsrør av støpejern.

- Det er ikke behov for utbedringstiltak siden anlegget fungerer i dag, men ut ifra alder kan skader plutselig oppstå på eldre anlegg.
