# Tilstandsrapport

Borettslagsleilighet

Torborg Nedreaas' gate 12, 5006 BERGEN

Befaringsdato: 17.07.2024

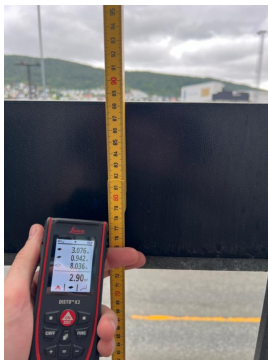
Vestvendt balkong på ca. 2,9 m<sup>2</sup>, med betongbordsdekke.  
For å unngå tette nedløp eller lekkasjer anbefales å rengjøre dekke jevnlig.  
Rekkverk høyde cm 88.

- Det er ikke krav om utbedring av rekkverkshøyde opp til dagens forskriftskrav.
- Det er ikke krav om utbedring av åpninger i rekkverk til dagens forskriftskrav.

Endring av utvendig balkonger er del av borettslagets vedlikeholdsansvar.

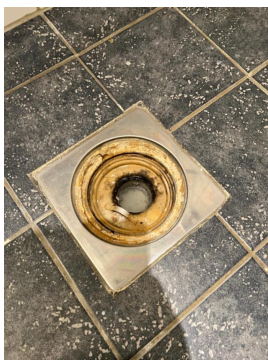
- Det er påvist avvik i fuger.

- Overvåk tilstanden jevnlig. For å få tilstandsgrad 0 eller 1 må tettesjiktet skiftes ut, men tidspunktet for når dette er nødvendig er vanskelig å si noe om.

Installering av tett dusjkabinett kan vurderes.

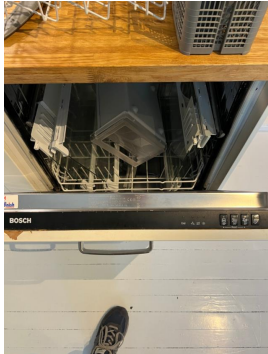
Kjøkkeninnredning med profilerte fronter. Skrog av finér. Trebenkeplater, nedfelt stål vaskebeslag og platetopp. Innbygd stekeovn og integrert oppvaskmaskin. Frittstående kjøle/frysenskap. Det ble med fuktindikator ikke målt unormale fuktverdier i benkeplater, på gulv ved kjøleskap eller i gulv ved oppvaskmaskin.

- Det er påvist skader på overflater/kjøkkeninnredning utover normal slitasjegrad.

Nye eier for selv vurdere nødvendigheten for utbedring.

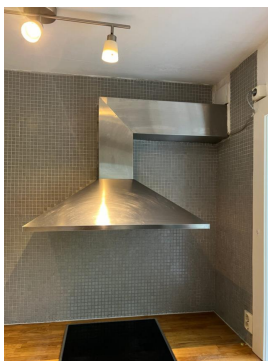
- Det er avvik:

Overvåk tilstanden jevnlig.

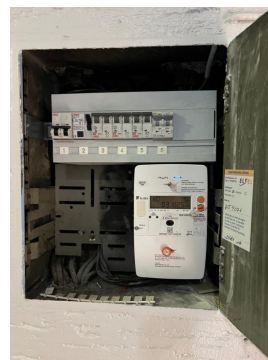
Boligen har skjult og synlig installasjon og sikringssskap med automatsikringer og automatisk strømavleser. Det elektriske anlegget er ikke nærmere vurdert av takstmann, da det krever spesialkompetanse og autorisasjon (godkjent elektroforetak). Hvis takstmannen registrerer øyensynlige avvik, eller blir rapportert tilsvarende avvik, vil dette bli kommentert. Det ble ikke registrert avvik av nevnt karakter, på befaringsdagen.

TG 2 settes grunnet alder, og manglende eltilsynsrapport de siste 5 år.
