Tilstandsrapport

2-roms leilighet.

Professor Keyzers gate 2 A, 5007 BERGEN

Rapportdato: 19.08.2024

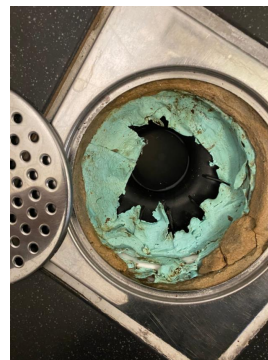
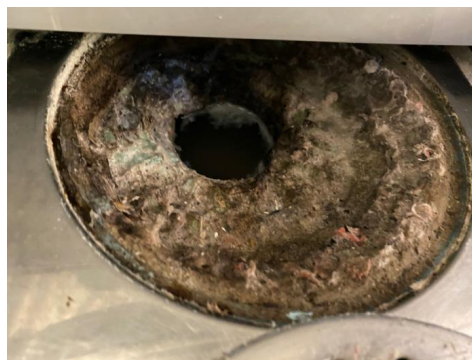
TG 2 Sluk, membran og tettesjikt

Gulvet har plastsluk.
Det er smøremembran med mansjett i sluken.

- Installering av tett dusjkabinett anbefales.
- Overvåk tilstanden jevnlig. For å få tilstandsgrad 0 eller 1 må tettesjiktet skiftes ut, men tidspunktet for når dette er nødvendig er vanskelig å si noe om.
