Tilstandsrapport

Enebolig

Krokåshaugane 94 B, 5308 KLEPPESTØ

Befaringsdato: 19.08.2024

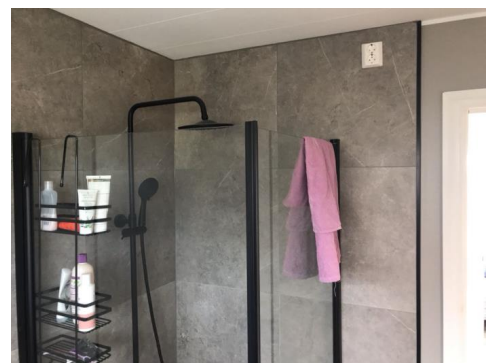
- Det er vindu/dør med ikke fuktbestandige materialer i våtsonen (ved vask, dusj, badekar, osv.), løsningen eller byggematerialet er uegnet

Bildet viser dør i våtsone.

- Uegnede materialer må fuktbeskyttes/utskiftes.

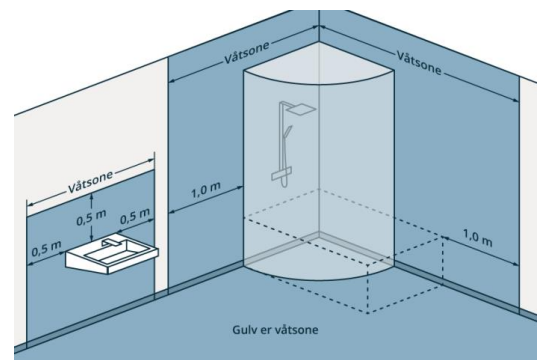
Bildet illustrerer våtsoner.
