# Tilstandsrapport

Naust

Lunnøya 12 A, 5397 BEKKJARVIK

Befaringsdato: 26.06.2024

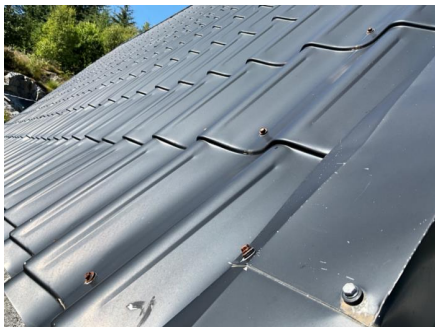
### TG 2 Nedløp og beslag

**Vurdering av avvik:**  
• Det mangler snøfangere på hele eller deler av taket, men det var ikke krav om dette på byggemeldingstidspunktet.

- Rust på plattform til pipe.
- Renne over balkong på en side er ikke ført ut på tak (skade på renne).

- Det er ikke krav om utbedring opp til dagens krav.
- Plattform bør skiftes ut.
- Det bør gjøres lokal utbedring av renne.

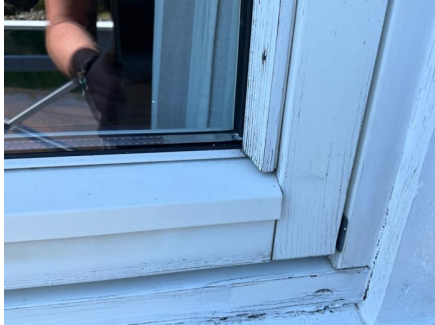
Vinduene ligger værutsatt til og bør males/vedlikeholdes.

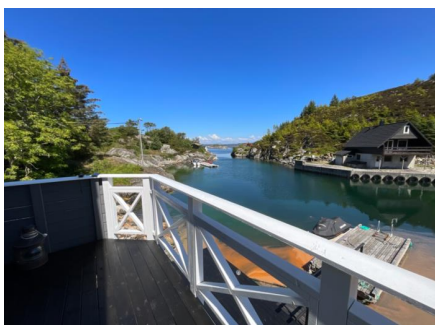
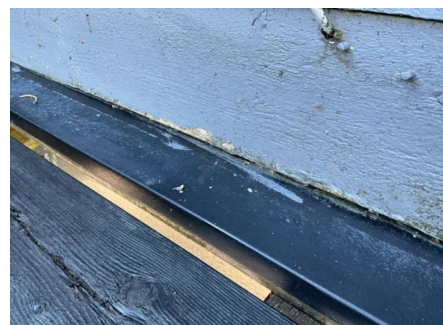
- Det er ikke krav om utbedring av åpninger i rekkverk til dagens forskriftskrav.

- Det bør etableres lufting i overgang mellom terrasse/balkong og yttervegg.

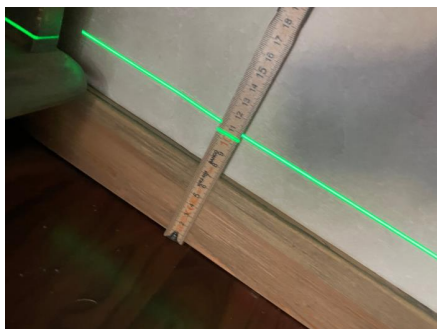
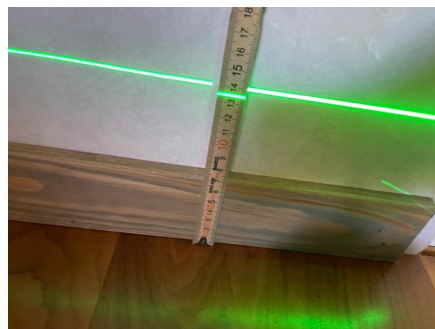
- Målt høydeforskjell på over 15 mm gjennom hele rommet. Tilstandsgrad 2 gis med bakgrunn i standardens krav til godkjente måleavvik.

- For å få tilstandsgrad 0 eller 1 må høydeforskjeller rettes opp. Det vil imidlertid sjelden være økonomisk rasjonelt som et enkeltstående tiltak i en bolig som dette. Dersom boligen en gang skal renoveres, kan man vurdere slike tiltak.
