Tilstandsrapport

Borettslagsleilighet i terrassehus
-

Sanddalskollen 11, 5225 NESTTUN
-

Befaringsdato: 06.08.2024

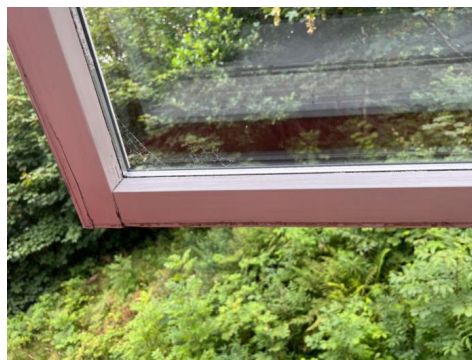
- Karmene i vinduer er slitte og det er sprekker i trevirket.
- Det er avvik:

- Det må påregnes noe vedlikehold og at enkelte vinduer må skiftes ut.
- Tiltak:

Normalt vedlikehold må påregnes.

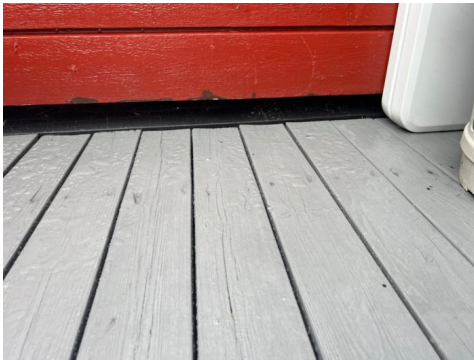
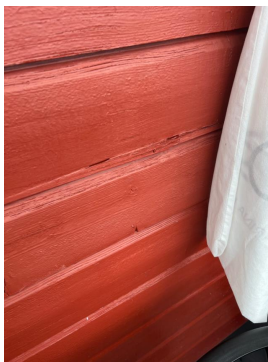
Vestvendt balkong på ca. 14,7 m², med terrassebordsdekke på betongdekke. Ukjent tettesjikt.
Der er nye motoriserte markiser og terrassevarmere.
For å unngå tette nedløp eller lekkasjer anbefales å rengjøre under terrassedekke jevnlig.
Rekkverk høyde 81 cm.

- Det er ikke krav om utbedring av rekkverkshøyde opp til dagens forskriftskrav.

Det må påregnes vedlikehold og utskiftning av bord.

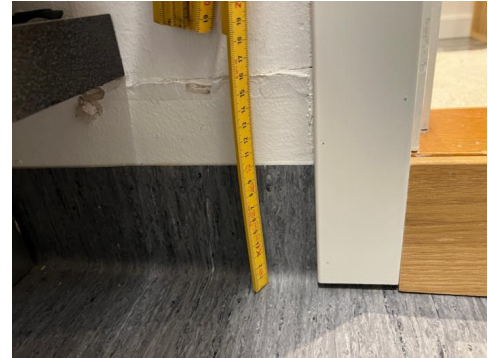
Noe avskalling på vegg på vaskerom.

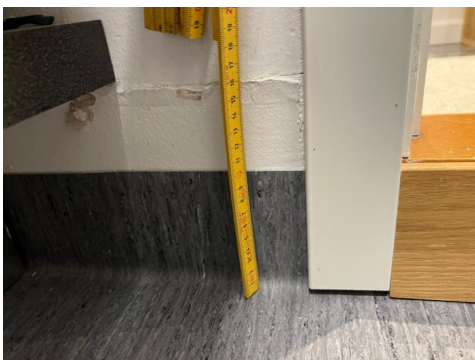
! TG 2 Etasjeskille/gulv mot grunn

- Målt høydeforskjell på over 15 mm gjennom hele rommet. Tilstandsgrad 2 gis med bakgrunn i standardens krav til godkjente måleavvik.

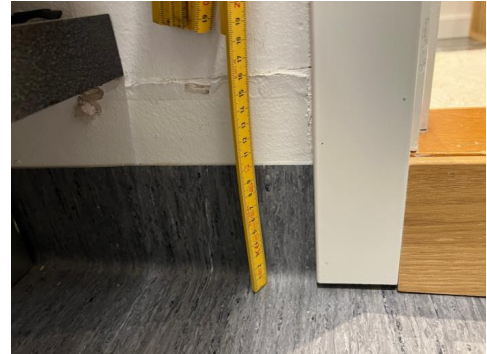
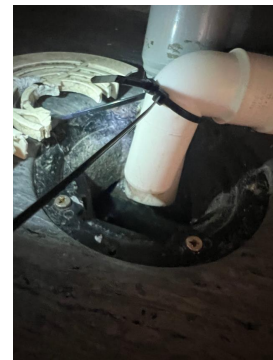
3. ETASJE > VASKEROM

- Våtrommet fungerer med dette avviket.

Det er registret høy oppkant på vinylbelegget ved dørterskel.

TG 2 Sluk, membran og tettesjikt

- Overvåk tilstanden jevnlig. For å få tilstandsgrad 0 eller 1 må slukløsningen skiftes ut og sannsynligvis må også membransjiktet skiftes/utbedres. Det er imidlertid vanskelig å si noe om tidspunktet for når dette er nødvendig.

Kostnadsestimat: Under 10 000
