Tilstandsrapport

2-roms leilighet.

Fosswinckels gate 39, 5008 BERGEN

Oppdragsnr.: 20034-1273

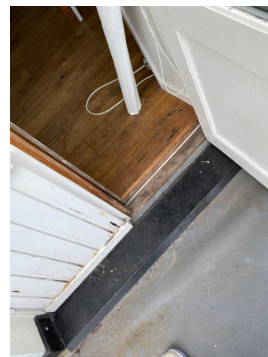
- Det er påvist dør(er) med fukt/råteskader.

Balkongdøren har råteskader og går dårlig i karmen.

Balkongdør må skiftes.

Kostnadsestimat: 10 000 - 50 000

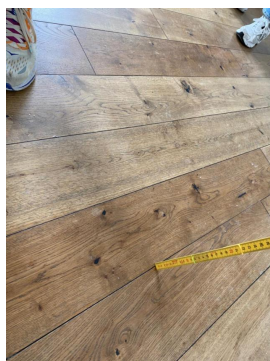
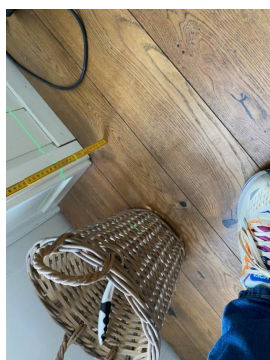
- Målt høydeforskjell på over 20 mm innenfor en lengde på 2 meter. Tilstandsgrad 3 gis med bakgrunn i standardens krav til godkjente måleavvik.

- Målt høydeforskjell på over 30 mm gjennom hele rommet.

Tilstandsgrad 3 gis med bakgrunn i standardens krav til godkjente måleavvik.

• For å få tilstandsgrad 0 eller 1 må høydeforskjeller rettes opp. Det vil imidlertid sjelden være økonomisk rasjonelt som et enkeltstående tiltak i en bolig som dette. Dersom boligen en gang skal renoveres, kan man vurdere slike tiltak.

Da boligen fungerer med dagens tilstand er det ingen umiddelbar kostnad ved dette avviket.

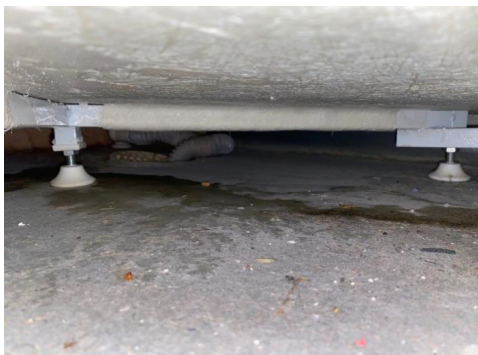
Gulvet har antatt eldre soilsluk.
Det er ikke tettesjikt i gulvet utover gulvmaling.

• Mer enn halvparten av forventet brukstid er passert på slukløsningen.
• Sluk er ikke tilgjengelig for inspeksjon.

Pga annen innredning er det ikke mulig å komme til sluk uten at en må demontere dusjkabinettet.

Antatt at det ikke er tettesjikt på badet utover maling på overflater. Maling strekker seg ikke ut under all innredning.

• Sluket må sjekkes og rengjøres jevnlig.
• Tilgang til sluk må bedres både for inspeksjon og rengjøring.

Bad må renoveres slikt at en for opprettet et tilstrekkelig tettesjikt.

Kostnadsestimat: 100 000 - 300 000
