Tilstandsrapport

Boligbygg med flere boenheter

Munkebotn 35, 5036 BERGEN

Befaringsdato: 09.07.2024

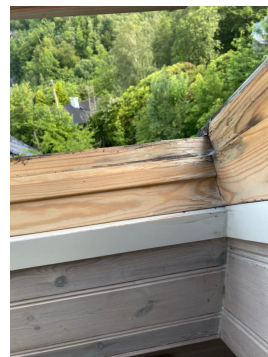
Tak-vinduer

Det er registrert råteskade på karmen til et av takvinduene.

Skifte takvindet.

Kostnadsestimat: 10 000 - 50 000

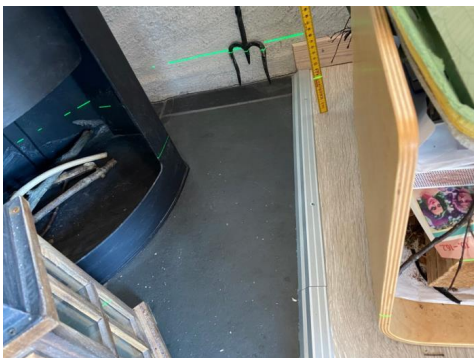
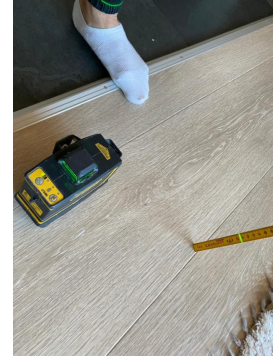
- Målt høydeforskjell på over 15 mm gjennom hele rommet. Tilstandsgrad 2 gis med bakgrunn i standardens krav til godkjente måleavvik.
- Målt høydeforskjell på over 20 mm innenfor en lengde på 2 meter. Tilstandsgrad 3 gis med bakgrunn i standardens krav til godkjente måleavvik.

Da dette ikke er en skade som krever umiddelbar utbedring er det ikke satt kostnadsestimat.

Utbedring skjer når en eventuelt pusser opp og føler for og rette av gulvet.

Kostnadsestimat: Ingen umiddelbar kostnad
