# Tilstandsrapport

4-roms leilighet.

Hyrtateigen 9, 5713 VOSSESTRAND

Befaringsdato: 25.06.2024

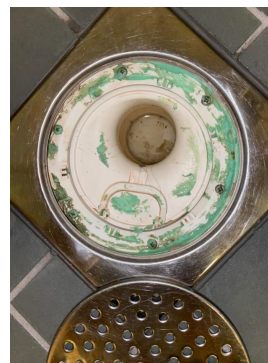
Badegulvet har plastsluk.

Gulvet har smøremembran med ukjent utførelse.

- Mer enn halvparten av forventet brukstid er passert på membranløsningen.

- Overvåk tilstanden jevnlig. For å få tilstandsgrad 0 eller 1 må tettesjiktet skiftes ut, men tidspunktet for når dette er nødvendig er vanskelig å si noe om.

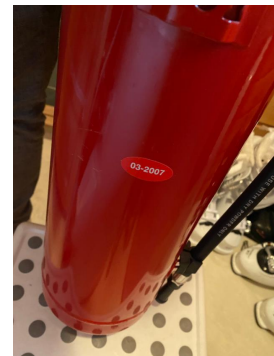
Boligen har flere røykvarslere og et stk brannslukningsapparat.

- Er det mangler for brannslukningsutstyr i boligen iht. forskriftskrav på søknadstidspunktet, men minst Byggeforskrift 1985?  
**Nei**
- Er det skader på brannslukningsutstyr eller er apparatet eldre enn 10 år?  
**Nei**
- Er det mangler på røykvarslere i boligen iht. forskriftskrav på søknadstidspunktet, men minst Byggeforskrift 1985?  
**Nei**
- Er det skader på røykvarslere?  
**Nei**
