# Tilstandsrapport

📍 Hedlemyra 6, 5357 FJELL

# gnr. 52, bnr. 339

Rapportdato: 28.08.2024

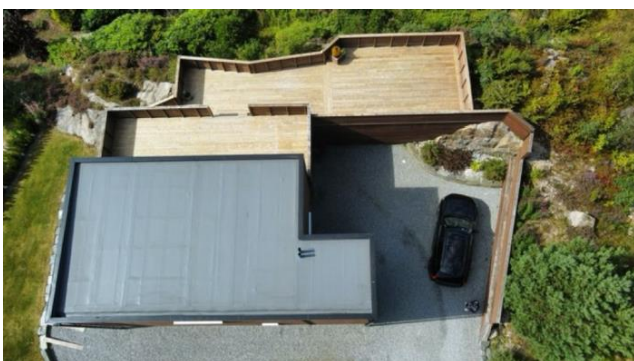
Taktekkingen er av pvc-duk/Sarnafil folie. Taket er besiktiget fra bakkenivå/bilde. Det virker å være noen graders fall med slukrenne/opsamlingsrenne i folie langs vei. Gesimsbeslag i belagt metall. To lufterør uten overdekning på topp.

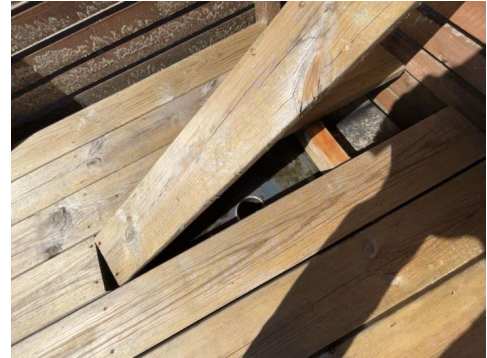
Sluk under terrassebord, viktig å rense jevnlig/minst et par ganger i året.

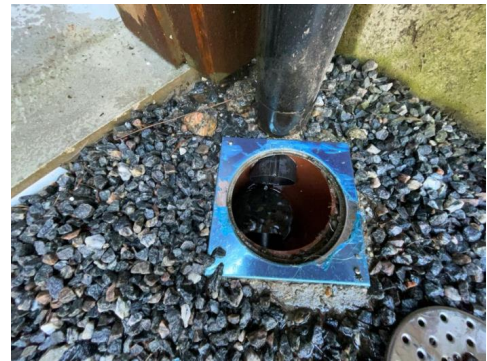
Drens system i bakke med takrenne nedløp og sluk/rist på bakke.

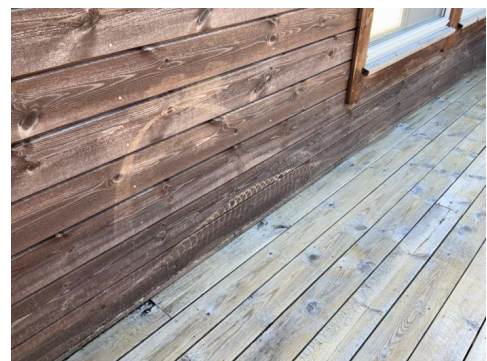
Veranda er bygget mot kledning uten beslag løsning.

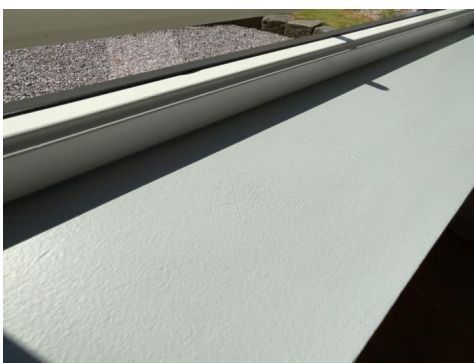
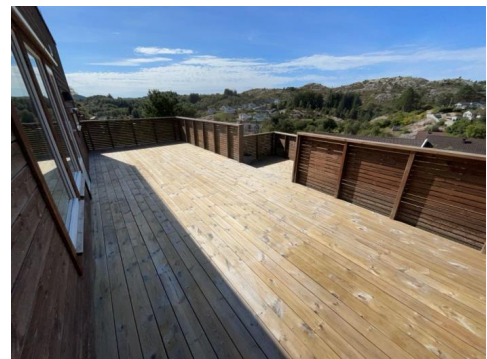
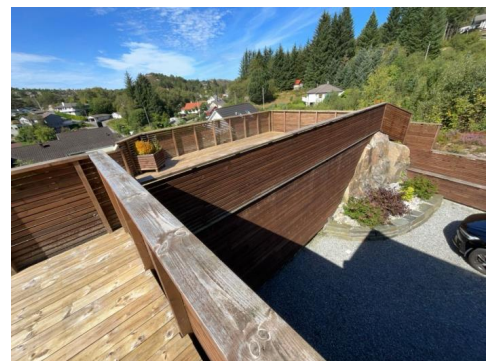
Bygningen har malte trevinduer med 2-lags glass. Vinduer registrert fra: 2014 og 2015.

Noen merker på "blomsterbrett"/malt gips.

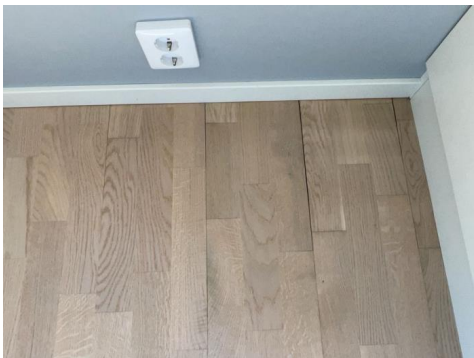
Det er registrert manglende listverk på gulv (garderobe flyttet på).  
Svelling/sprekk mellom bord på skjøter på parkett i ett soverom.  
Glippe mellom gulv og list noen steder. målt ca. 4-5 mm i ett hjørne.  
Det er registrert bom på noen fliser.  
Noen merker/striper/hakk/slitasje behandling på parkett i stue/kjøkken.

Bom på flis er ikke ensbetydende med slipp på lim. Men kan slippe/løsne lettere over tid. Dette vil medføre re-liming og fuging.  
Gulv list monteres/garderobe flyttes, lokal utbedring av gulv.

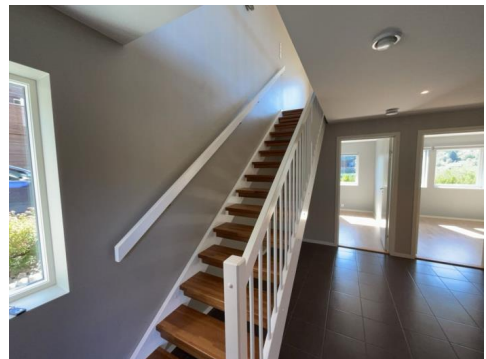
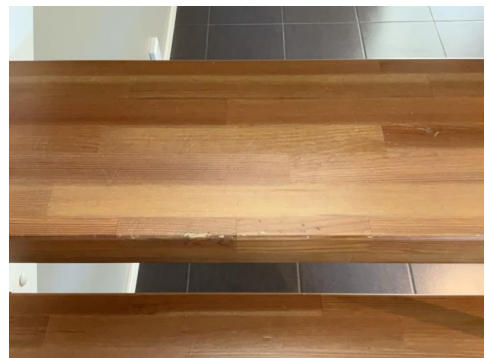
Boligen har malt tretrapp. Trapp har normal slitasje/noen bruksmerker i trinn. Nærmer seg moden for puss/flikk/behandling av trinn.

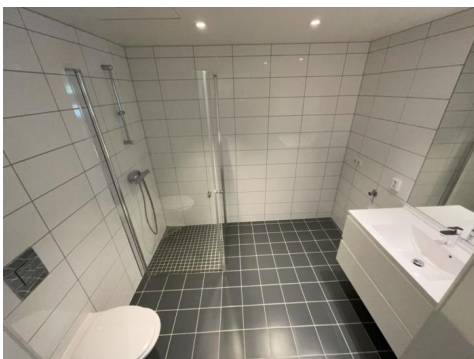
Veggene har fliser. Taket har himlingsplater. Det er downlights i himling.

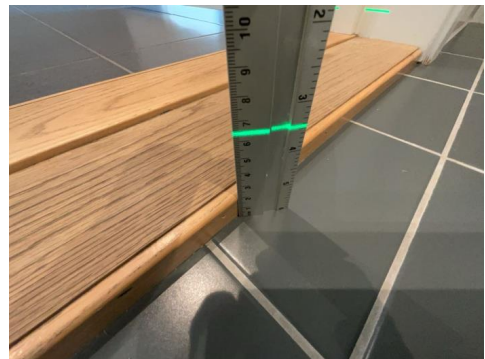
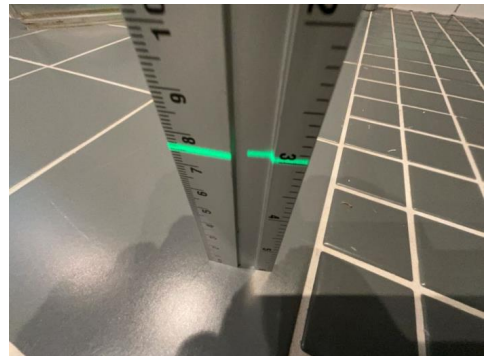
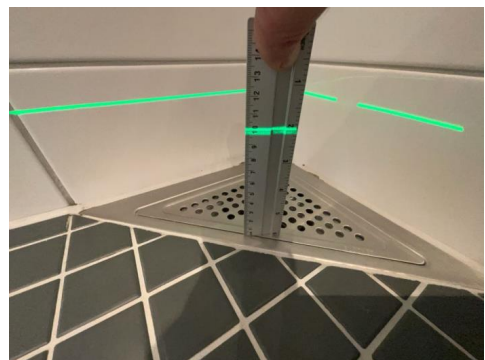
Gulvet er flislagt. Rommet har elektriske varmekabler. Fall mot sluk er målt til 35 mm.

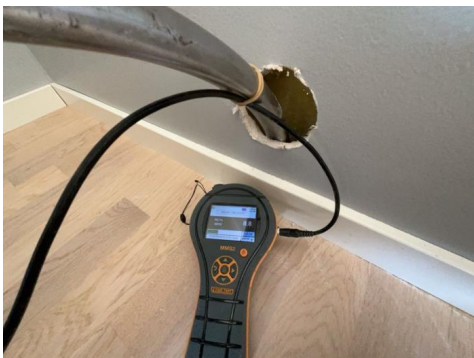
Hulltaking er foretatt uten å påvise unormale forhold. Hulltaking er foretatt ved/i soverom. Fuktkvotemåling (vekt%) i konstruksjonen ble målt til 9.

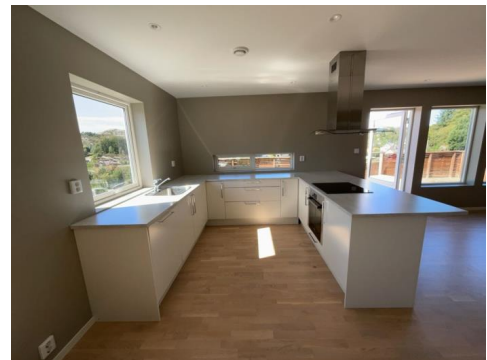
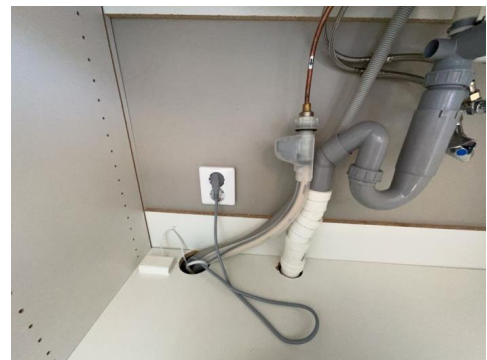
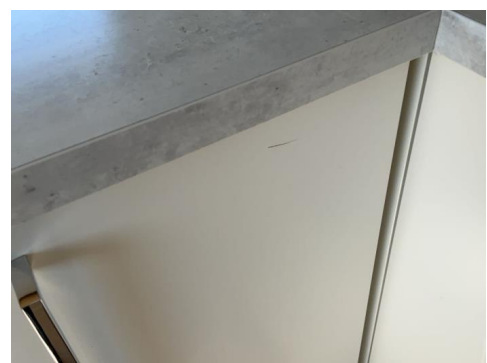
Kjøkkenet har innredning med glatte fronter. Benkeplaten er av laminat. Det er oppvaskmaskin, stekeovn, induksjonstopp og vannstoppssystem. Et par bruksmerker på fronter/flikkes/males etter behov.

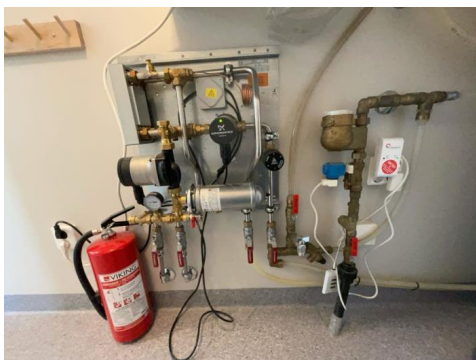
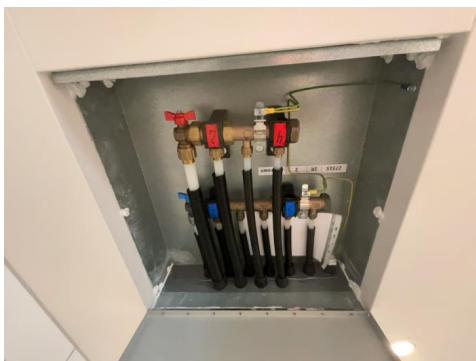
Innvendige vannledninger er av plast (rør i rør). Det er besiktiget i rørskap. Det meste av rørrnett er skjult og ikke mulighet for visuell kontroll. Rørrnett er ikke trykktestet og er tilstandsvurdert ut fra alder. Det forelå ingen dokumentasjon for utførelsen. Sanitærinstallasjoner svekkes i hovedsak fra innsiden. Det er derfor vanskelig å avdekke tilstand gjennom visuelle observasjoner.

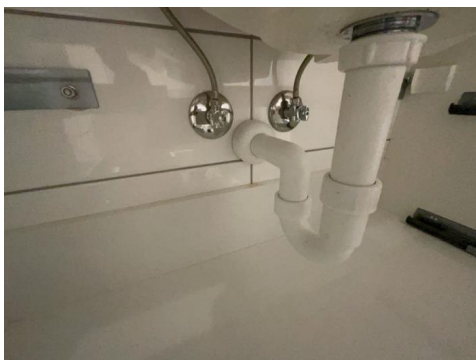
Det er avløpsrør av plast. Det meste av rørrnett er skjult og ikke mulighet for visuell kontroll.

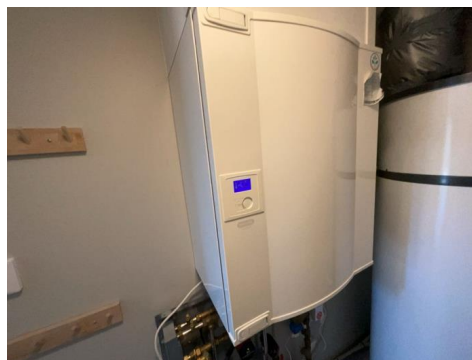
Boligen har balansert ventilasjon. Filter er ikke kontrollert (bør skiftes minst 1 til 2 ganger i året.) Service interintervall er ukjent.

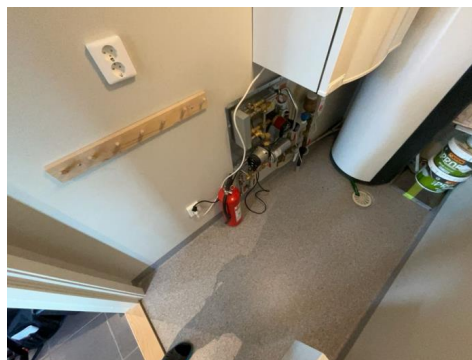
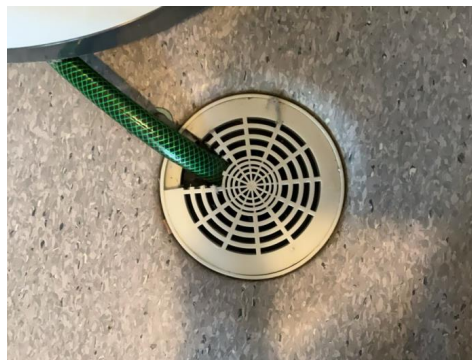
Teknisk rom med sluk. det er belegg på gulv. Det er 30 mm fall på gulv. Det er opp-kant på belegg langs vegg.

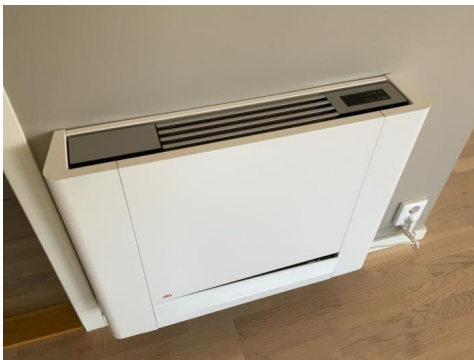
konvektor har fungert dårlig og vil bli plugget/demontert/ikke brukt.

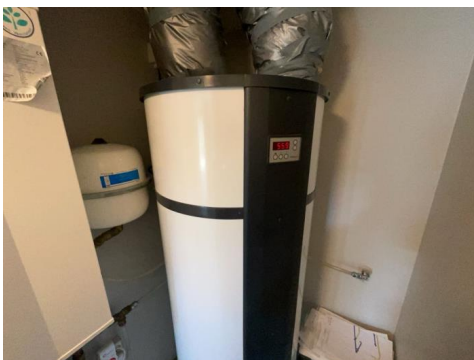
Kombibereeder (blir brukt kun som bereeder for v.v.)

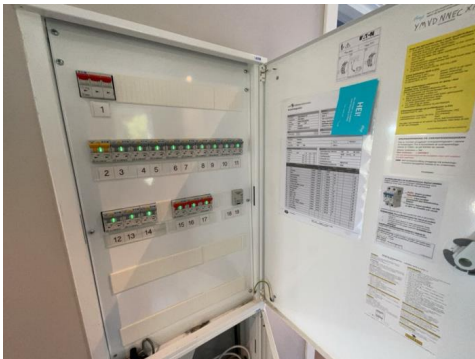
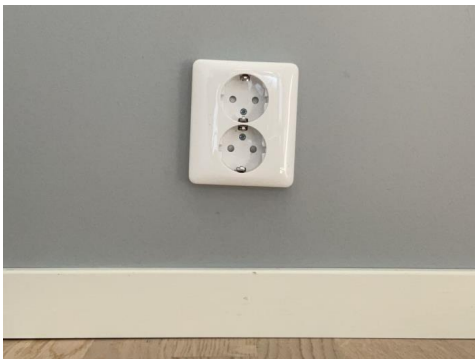
Nytt anlegg for 8 år siden. Det elektriske anlegget nærmer seg moden for utvidet EL-kontroll/EL-takst (inkl kontroll med Termo kamera av varmekilder, sjekk av downlight, mm). Vi anbefaler alle anlegg med kontroll for over 10-15 år siden å kontrolleres. En enkel el-kontroll friskmelder ikke anlegget og her bør en utvidet gjennomgang (NEK 405.20 ELtakst sertifisering/DNV) av anlegget utføres. En bygnings-takstmann/Takst ingeniør er ikke godkjent som el-kontrollør/el-takstmann. Registrert skeiv stikkontakt som bør justeres/strammes.

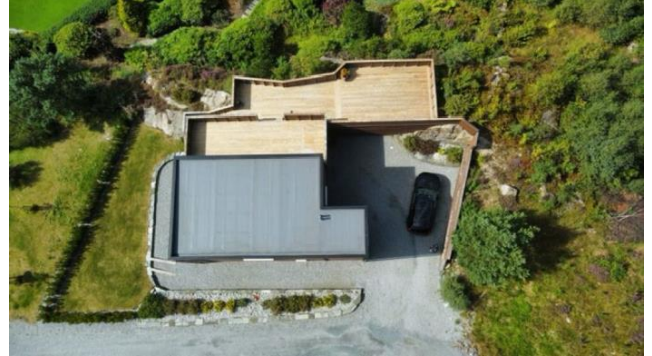
Terrengforhold rundt bygning: Gruset/drenerende grus.  
Deler av terreng er skjult under konstruksjon
