Tilstandsrapport

Enebolig med hybel

Gullfjellsvegen 249, 5268 HAUKELAND

Befaringsdato: 26.07.2024

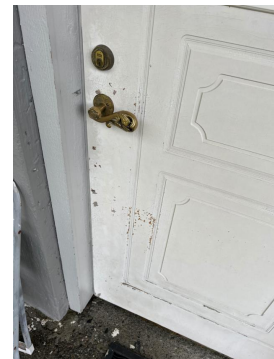
Inngangsdør

- Det er påvist dører som er vanskelig å åpne eller lukke.
- Det er påvist utetthet/åpning mellom dørblad og dørkarm. Dvs. at kaldtrekk kan oppstå.
- Karmene i dører er værslitte utvendig og det er sprekker i trevirket.

- Det må påregnes noe vedlikehold og at enkelte dører må skiftes ut.

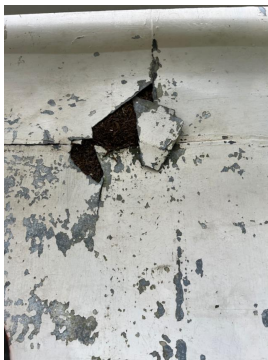
- Det er påvist fukt/råteskader i konstruksjonen.
- Rekkverket er for lavt i forhold til dagens krav til rekkverkshøyder.
- Tekkingen på balkong/terrasse har utettheter.

- Det er ikke krav om utbedring av rekkverkshøyde opp til dagens forskriftskrav.
- Gjennomføre ytterligere undersøkelser og foreta utbedring av skade.

Kostnadsestimat: 10 000 - 50 000

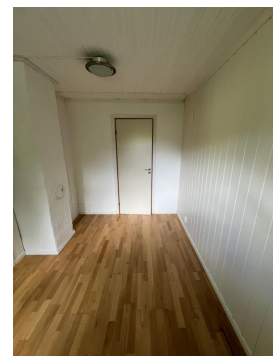
- Målt høydeforskjell på over 15 mm gjennom hele rommet. Tilstandsgrad 2 gis med bakgrunn i standardens krav til godkjente måleavvik.

- Det anbefales å montere ildfast plate under luker på pipe.

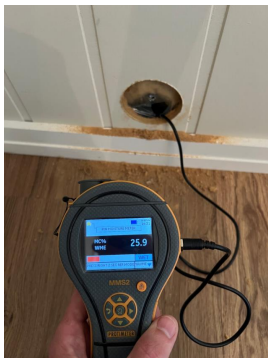
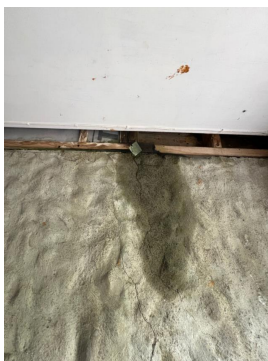
Yttervegg bolig på innsiden av garasjen.

Det ble registrert lekkasje i overgangen mellom garasje og bolig. Antas at vann trenger inn i overgang garasje og bolig, og at vann følger toppen av grunnmuren, inn i bjelkelaget og så ned lags yttervegg.

- Det er gjennom målinger påvist høyt fuktnivå i trevegger i underetg./kjeller, det er derfor ikke foretatt hulltaking
- Det er avvik:

Registrert tegn til fukt i panel i taket, og trolig også i etasje-skillet.

- Ytterligere undersøkelser må foretas for å få kartlagt tilstanden og omfanget på eventuelle skader.
- Tiltak:

Kostnadsestimat: 100 000 - 300 000

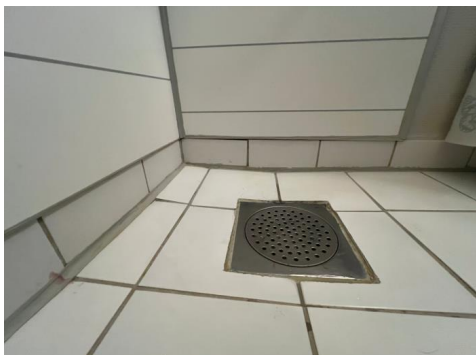
UNDERETASJE > BAD UNDERETASJE

Hulltaking utført fra gang inn mot dusjssone på bad.
Det ble ikke avdekket fukt eller andre negative symptomer i kontrollert område.
Merk. Ved hulltaking er det bare en mindre del av konstruksjonen som kontrolleres, det er derfor ingen garanti mot eventuelle avvik i området.

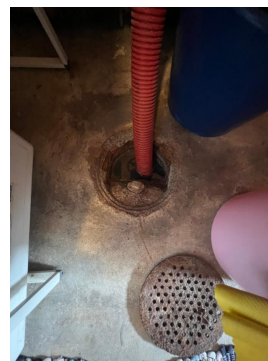
UNDERETASJE > VASKEROM

Hulltaking ble ikke foretatt da det ikke er fysisk mulig pga tilliggende konstruksjoner. Våtsone på dette vaskerommet ligger mot yttervegg og bad.
Det vurderes ikke hensiktsmessig å utføre hulltaking i andre områder enn våtsoner som belastes med bruksvann (som f.eks dusjsoner).
Det ble ikke observert tegn til fukt på befaringsdagen.

Tilstandsgrad 3 settes med bakgrunn i at våtrommet har passert forventet levetid (inntil 30 år for våtrom).
Badet fremstår i normalt stand ifht. alder, det kan likevel ikke påregnes noen restlevetid mtp. vanntetthet mm, uten ytterligere undersøkelser.
Eier opplyser at det har vært lekkasje fra slukket to ganger, senest juli 2024.
Generell beskrivelse:
Gulv: flis. Vegger: våtromstapet. Innvendig tak: takplater.
Rommet inneholder dusjkabinett, servant og speilskap over servant.
Nyere plast sluk. Usikkert hvorvidt det er membran som tettesjikt under flis. Tilsynelatende ikke tett overgang mellom sluk og tettesjikt.
Naturlig avtrekk, tilluft via spalte under dør.
Badet er eldre og bør vurderes oppgradert.

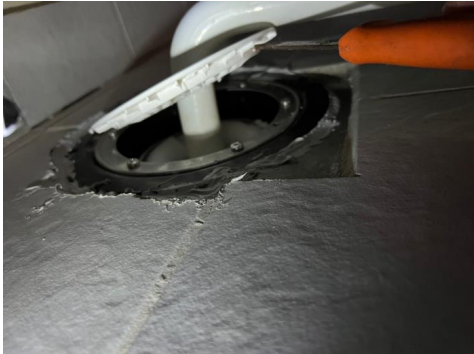
1. ETASJE > BAD 1. ETASJE

Det er påvist og opplyst av eier at det har vært lekkasje fra sluket ved to tilfeller. Senest juli 2024. Kostnadsestimat er slått sammen for hele badet.

Hulltaking er ikke foretatt da det allerede er påvist andre avvik i våtsonen.
Det er påvist og opplyst av eier at det har vært lekkasje fra sluket ved to tilfeller. Senest juli 2024.
Kostnadsestimat er slått sammen for hele badet.

Det må påregnes oppgradering av bad.

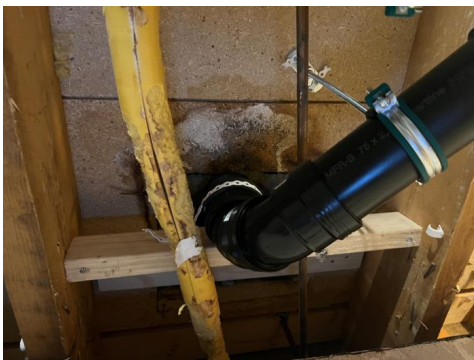
Sluk/avløp fra bad sett under ifra. Rom under bad er under oppussing.
