Tilstandsrapport

5-roms borettslagsleilighet over to etasjer

Nordheimsvegen 17 B, 5243 FANA

Oppdragsnr.: 20932-2176

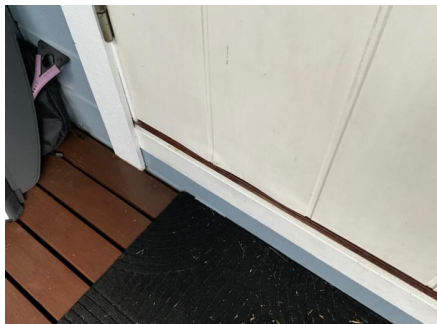
TG 2 Balkongdør

Sidehengslet balkongdør med 2-lags isolerglass i malte trekarmer.

Vurdering av avvik:

- Det er påvist andre avvik:

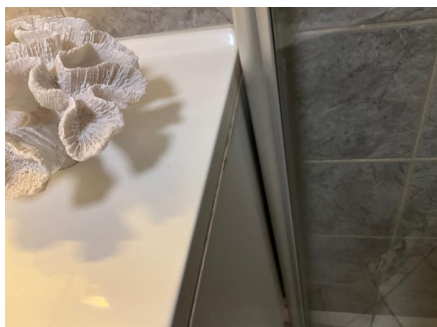
Sanitærutstyr og innredning er visuelt kontrollert uten å avdekke avvik utover normal bruksslitasje.

Merk:

Mindre fuktsvelling på baderomsmøbel (utsatt plassering).

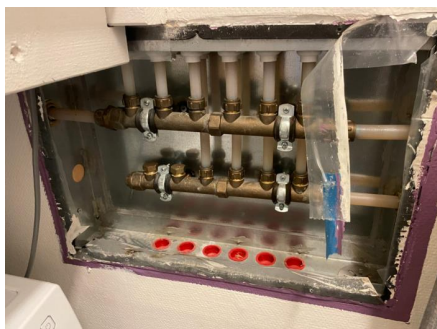
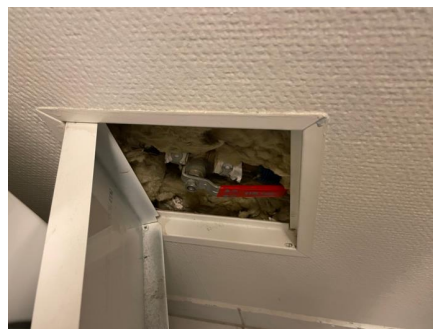
TE 2 Avløpsrør

Avløpsrør av plast. Stakeluke på bad. Lufting over tak.

Vurdering av avvik:

- Det er ikke behov for utbedringstiltak siden anlegget fungerer i dag, men ut ifra alder kan skader plutselig oppstå på eldre anlegg.
- I forbindelse med oppgradering av våtrom vil det være naturlig med utskiftning av rør.

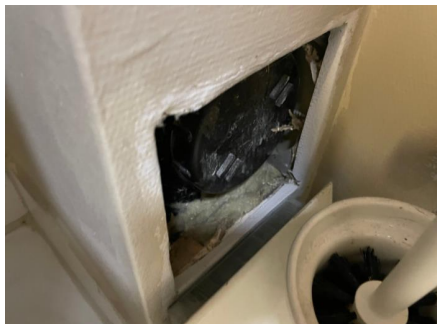
TG 1 Ventilasjon

Mekanisk ventilasjonsanlegg med avtrekk fra kjøkken og bad. Tilluft via div. ventiler.

Vurdering av avvik:

- Det bør etableres tilfredsstillende el-tilkobling etter gjeldende forskrift.

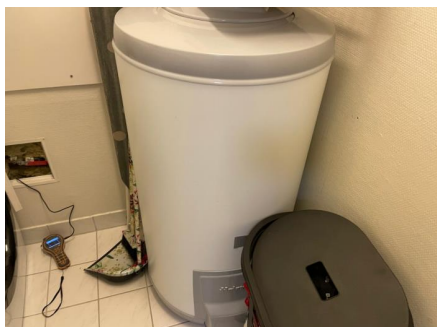
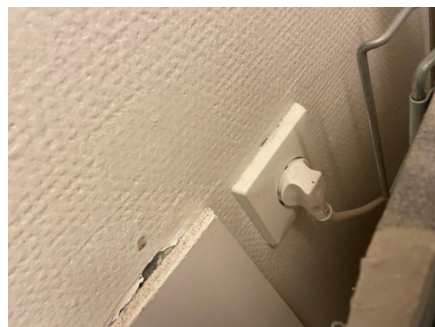
TG 2 Elektrisk anlegg

Dette er en forenklet kontroll begrenset til de spørsmål og undersøkelser som forskrift til avhendingslova (tryggere bolighandel) § 2-18 inneholder. Dette kan ikke sammenlignes med en kontroll utført av offentlig myndighet (Det lokale eltilsyn) eller registrert elektrovirksomhet, og en bygnings sakkyndig har verken kompetanse eller lov til å foreta en slik kontroll.

Merk at takstmann ikke har elektrofaglig kompetanse. På generelt grunnlag anbefales det utvidet kontroll av el-anlegg ved eierskifte. Ved nærmere ettersyn av autorisert personell kan det forekomme avvik og kostnader til utbedring som ikke vil bli oppdaget ved en forenklet gjennomgang iht. NS3600 (forskrift til ny avhendingslov).
