# Tilstandsrapport

Enebolig

Osterøyvegen 2638, 5283 FOTLANDSVÅG

Befaringsdato: 29.07.2024

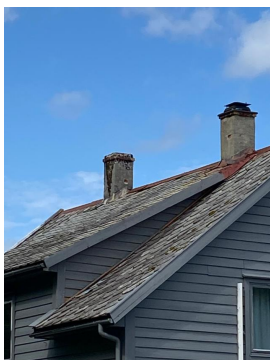
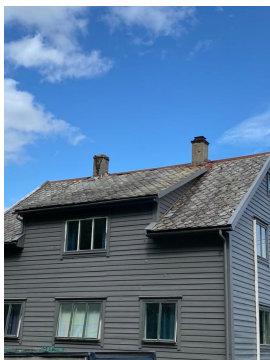
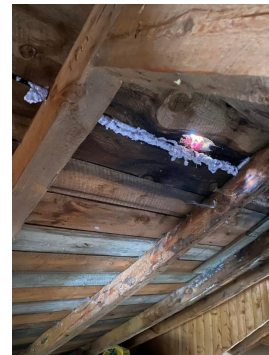
- Det er påvist skader eller avvik på selve taktekkingen.
- Mer enn halvparten av forventet brukstid er passert på taktekkingen.
- Mer enn halvparten av forventet brukstid er passert på undertak.

Taktetting må utbedres/skiftes. En må påregne at en må skifte undertak og sutak.

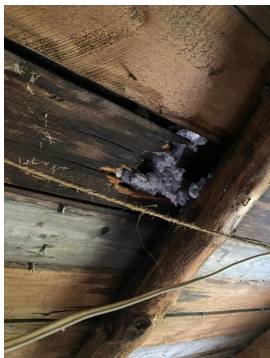
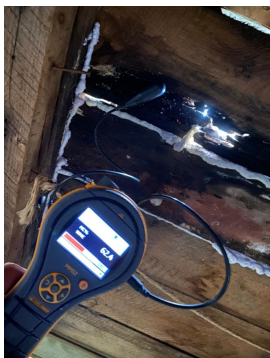
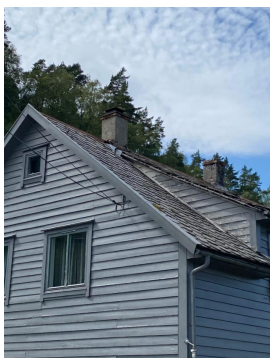
- Det er påvist fukt/råteskader i takkonstruksjonen.

Det er fukt/råteskader på sutaket.

Ved befaring ble det registrert høye fuktverdier i takkonstruksjonen. Det er registrert spor etter Mit i takkonstruksjonen.

- Påviste skader må utbedres.
- Konstruksjonene må sikres mot råte, sopp og skadedyr.

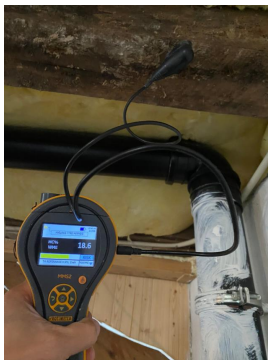
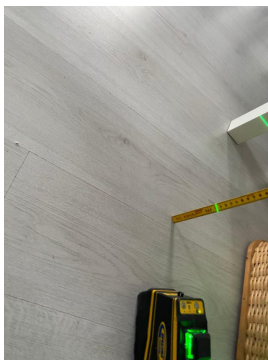
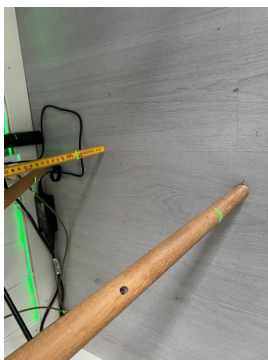
- Det er påvist fuktskader i etasjeskiller
  - Målt høydeforskjell på over 20 mm innenfor en lengde på 2 meter.
- Tilstandsgrad 3 gis med bakgrunn i standardens krav til godkjente måleavvik.

- Målt høydeforskjell på over 30 mm gjennom hele rommet. Tilstandsgrad 3 gis med bakgrunn i standardens krav til godkjente måleavvik.

- For å få tilstandsgrad 0 eller 1 må høydeforskjeller rettes opp. Det vil imidlertid sjelden være økonomisk rasjonelt som et enkeltstående tiltak i en bolig som dette. Dersom boligen en gang skal renoveres, kan man vurdere slike tiltak.
- Råteskadet treverk må skiftes.

Kostnadsestimat er kostnad for utbedring av skadet bjelkelag. Om en ønsker og avrette bjelkelaget vi konsekvensen bli betydelig større, men pris for dette vil avhenge av omfanget en da ønsker å utbedre.

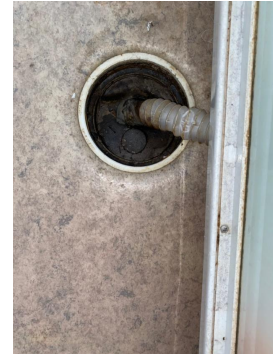
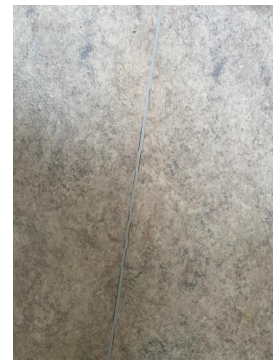
Det er sprekke i skjøter på vinylbelegget.

Sprekker må sveises/limes på nytt.

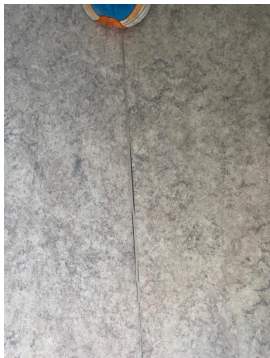
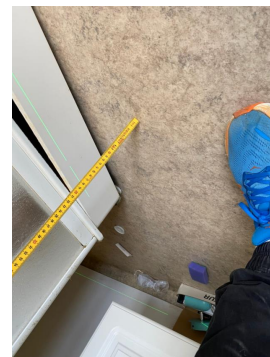
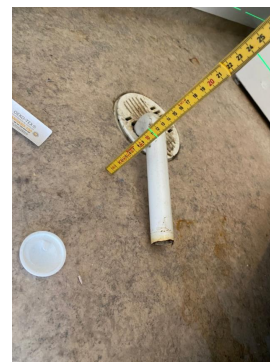
- Det er påvist at gulvoverflaten har sprekker.
- Det er påvist at høydeforskjell fra topp slukrist til gulv/synlig topp membran ved dørterskel er mindre enn 25 mm.
- Det er påvist avvik i fallforhold til sluk i forhold til krav i forskrift på byggetidspunktet.

Det er sprekker i skjøt på vinylbelegget.  
Det er noe motfall i forhold til sluk.

- Overflater må utbedres eller skiftes.
- Det må foretas utbedring av fallforhold.

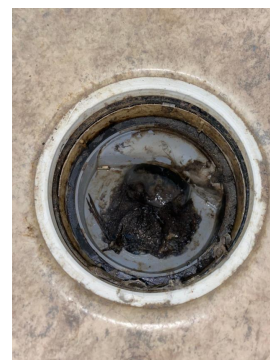
- Det er avvik:
- Det er sprekke i skjøter på vinylbelegget.

- Tiltak:
- Sprekker må sveises/limes på nytt.

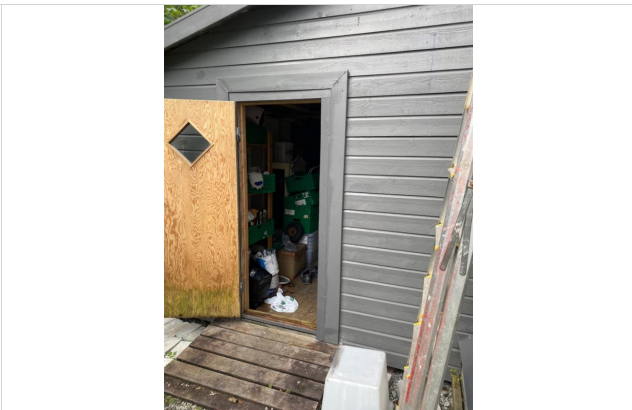
Det er en del mose og groe på taket. Det er teg til noe fuktskader på takkonstruksjonen og vegg konstruksjonen.
