Tilstandsrapport

Selveierleilighet i sameie

Sandslimarka 265, 5254 SANDSLI

Befaringsdato: 13.08.2024

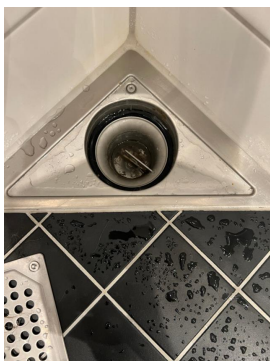
! TG 1 Sluk, membran og tettesjikt

Det er nyere stålsluk og smøremembran med dokumentert utførelse.

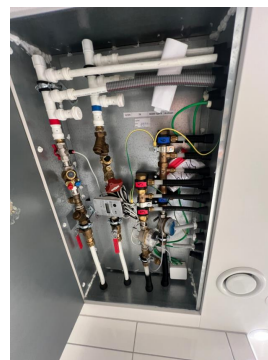
! TG 1 Vannledninger

Vannledninger av "rørrør" system. Fordelerskap i himling på badet. Synlig lekkasjerør fra rørskap med utløp i bod. Røranlegget fungerte tilfredsstillende ved enkel test på stedet. Vanntrykket vurderes å være tilfredsstillende. Ved visuell kontroll ble det ikke påvist lekkasje eller brekkasje.

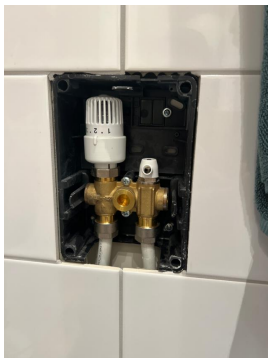
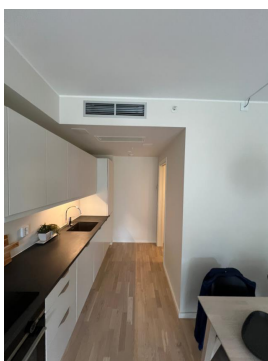
TG 1 Varmesentral

Fjernvarme. Termostatstyrte vannbåren varme i vegg på badet.
Konvektor i stuen.

Vifte konvektor.

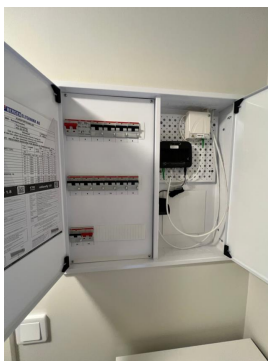
Boligen har skjult installasjon og sikringsskap med automatsikringer. Automatisk strømavleser plassert i skap i fellesarealer. Antall sikringer stemmer ihht. kursfortegnelse. Det elektriske anlegget er ikke nærmere vurdert av takstmann, da det krever spesialkompetanse og autorisasjon (godkjent elektroforetak). Hvis takstmannen registrerer øyensynlige avvik, eller blir rapportert tilsvarende avvik, vil dette bli kommentert. Det ble ikke registrert avvik av nevnt karakter, på befaringsdagen.

Det ble ikke observert feil/mangler på el -anlegget, eller varmgang i sikringer på befaringsdagen. Takstmannen har ikke autorisasjon til å vurdere el- anlegg. På bakgrunn av alder, "Spørsmål til eier" og fremvist ferdigattest og samsvarserklæring gis anlegget TG1. På et generelt grunnlag anbefales det at alle anlegg blir kontrollert hvert 5 år av autorisert foretak. Rekvisisjon av el-kontroll kan vurderes.

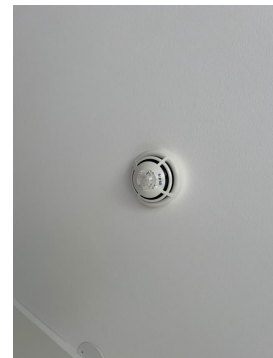
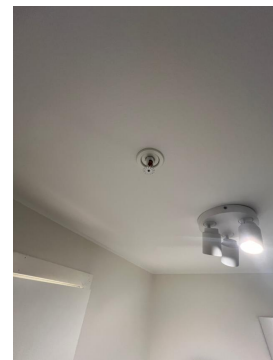
Branntekniske forhold

Boligblokken har sprinkleranlegg og seriekoblet røykvarslere til felles sentral.

1. Er det mangler for brannslukningsutstyr i boligen iht. forskriftskrav på søknadstidspunktet, men minst Byggeforskrift 1985?
Nei
2. Er det skader på brannslukkingsutstyr eller er apparatet eldre enn 10 år?
Nei
3. Er det mangler på røykvarsler i boligen iht. forskriftskrav på søknadstidspunktet, men minst Byggeforskrift 1985?
Nei
4. Er det skader på røykvarslere?
Nei
