Tilstandsrapport

Selveierleilighet i sameie

Sandslimarka 265, 5254 SANDSLI

Befaringsdato: 13.08.2024

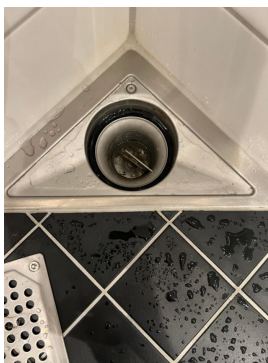
TG 1 Sluk, membran og tettesjikt

Nyere stålsluk og smøremembran med dokumentert utførelse.

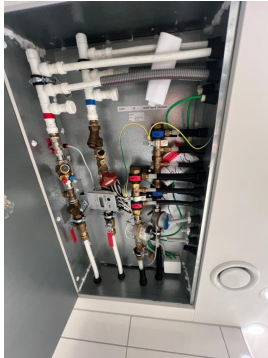
TG 1 Vannledninger

Vannledninger av "rørirør" system. Fordelerskap i himling på badet. Synlig lekkasjerør fra rørskap med utløp i bod. Røranlegget fungerte tilfredsstillende ved enkel test på stedet. Vanntrykket vurderes å være tilfredsstillende. Ved visuell kontroll ble det ikke påvist lekkasje eller brekkasje.

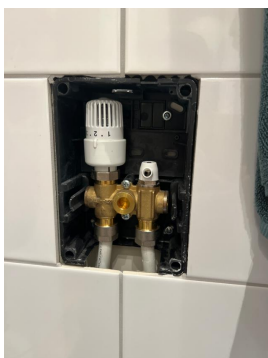
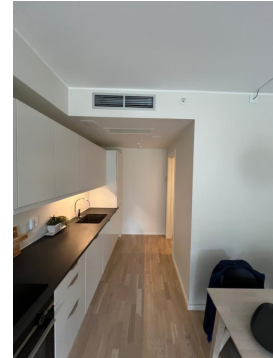
! TG 1 Varmesentral

Fjernvarme. Termostatstyrt vannbåren varme, termostat på vegg på bad.
Konvektor i stuen.

Vifte konvektor.
