Tilstandsrapport

2-roms leilighet.

Litlaskarstien 133, 5111 BREISTEIN

Befaringsdato: 11.07.2024

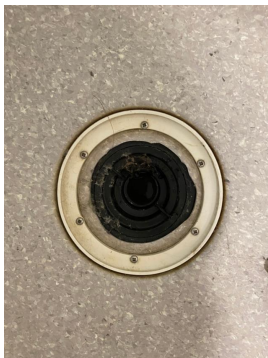
! TG 1 Sluk, membran og tettesjikt

Gulvet har plastsluk.
Membran med synlig vinylbelegg.
