# Tilstandsrapport

Fritidsbolig

Skarsetvegen 39, 3580 GEILO

Befaringsdato: 07.08.2024

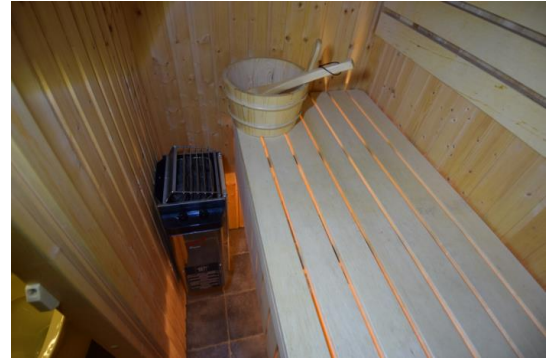
Badstue

Badstuepanel i himlingen og på veggene. Fliser på gulvet.  
Det er badstubenk.  
Det er glassdør til badstuen.

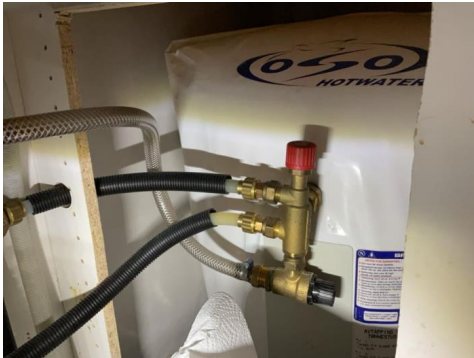
Varmtvannstank

Bereider er plassert i hjørne under benkeplate på kjøkken.

- Det er ikke påvist tilfredsstillende avrenning eller annen kompensierende løsning fra varmtvannstank.
  - Det er påvist at varmtvannstank er over 20 år
- Det er ikke sluk i rom der varmtvannstank er plassert.

Tanken fungerer i dag men ut fra alder kan skader plutselig oppstå. Det er ikke sluk i rommet der varmtvannstanken er plassert.

- Det bør etableres tilfredsstillende avrenning eller lekkasjesikring ved varmtvannstank.

- Det er ikke behov for utbedringstiltak siden tanken fungerer i dag, men ut ifra alder kan skader plutselig oppstå på eldre tanker.

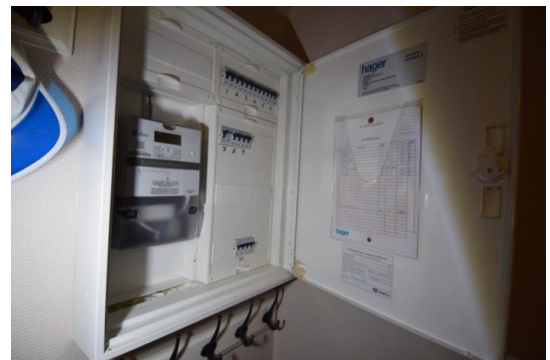
Sikringskap

Det elektriske anlegget ble montert da leiligheten ble bygget i 2004.
