# Tilstandsrapport

Borettslagsleilighet (i blokk)
-

Eliasmarken 22, 5164 LAKSEVÅG
-

Rapportdato: 05.08.2024

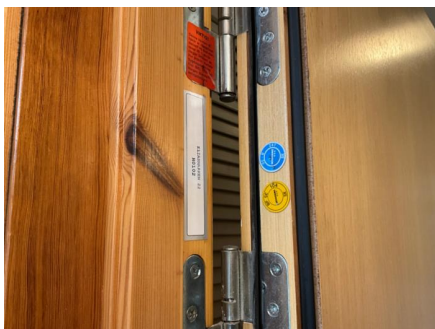
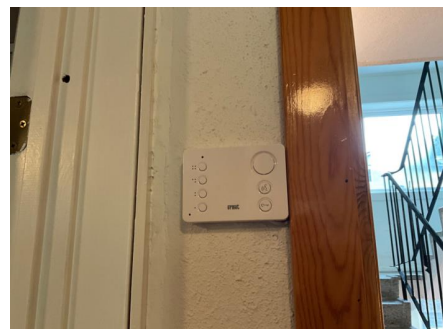
Finært entrédør med brannklasse B-30 og lydklasse 35dB. Kikkeshull og porttelefon

Merk:  
Dør er noe treg og bør justeres.

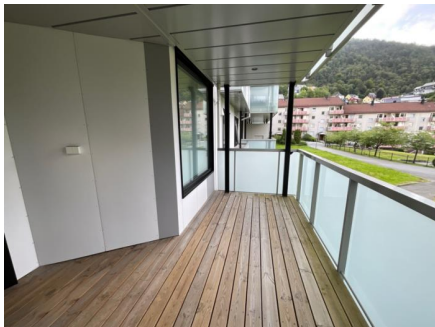
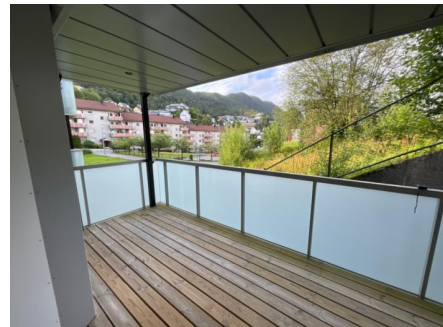
Altan på 10,1 m<sup>2</sup> med utgang fra stue.

Terrassebord av impr. trevirke og glassrekkverk i aluminiumsprofiler.  
Altanen er overbygget m/spotter.  
Utvendig, jordet stikkontakt.

Rekkverkshøyde ble målt til 1,03 meter.

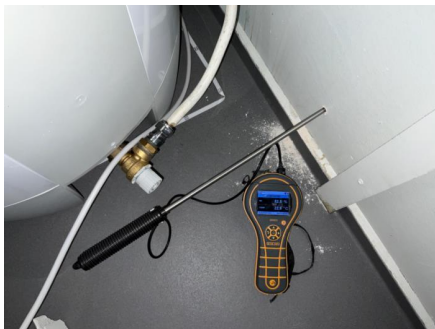
### TG 1 Tilliggende konstruksjoner våtrom

Det ble foretatt kontroll med fuktprobe, uten å avdekke unormale fuktforhold.

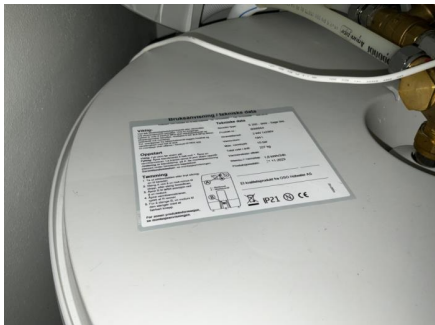
Det er montert lekkasjesensor i tilknytning til bereder.

Eier opplyser at ledning til bereder skal utbedres ifb. med salg.
