Tilstandsrapport

Bolighus m/flere boenheter

Konvallveien 1, 5093 BERGEN

Rapportdato: 09.10.2024

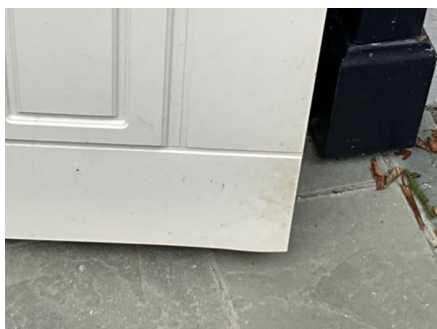
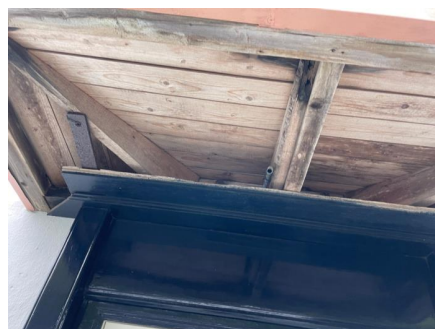
TG 2 Entredører

H0101:
Tredør med blyglassfelt. Fra byggeår.
Ingen brannklassifisering.

- Det er påvist andre avvik:
- Elde/slitasje.
- Manglende brann- og lydklassifisering.

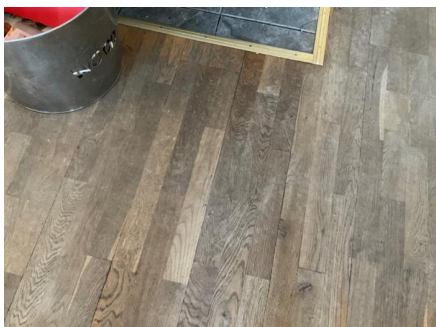
TG 3 Etasjeskille/gulv mot grunn

Etasjeskillere av trebjelkelag.

- Målt høydeforskjell på over 15 mm gjennom hele rommet. Tilstandsgrad 2 gis med bakgrunn i standardens krav til godkjente måleavvik.
- Målt høydeforskjell på over 20 mm innenfor en lengde på 2 meter. Tilstandsgrad 3 gis med bakgrunn i standardens krav til godkjente måleavvik.
- Varierende skjevheter i boligen. Det ble ved stikkmålinger målt avvik utover standardens krav til godkjente måleavvik. Merk at skjevhetene må sees i sammenheng med boligens alder.

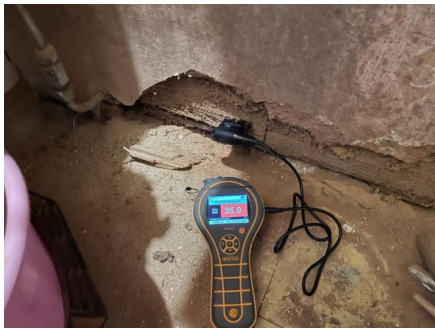
TG 3 Kryp kjeller

Boligen har krypkjeller. Det ble gjort inspeksjon av tilgjengelige deler. Se kommentarer under avvik.

- Ytterligere undersøkelser må foretas for å få kartlagt tilstanden og omfanget på eventuelle skader.
- Tiltak må også sees i sammenheng med evt. fremtidig bruk av kjelleren.
- Konf. selgers egenerklæring vedr. mulighet for å lede vekk deler av vannet.

Kostnadsestimat: 10 000 - 50 000

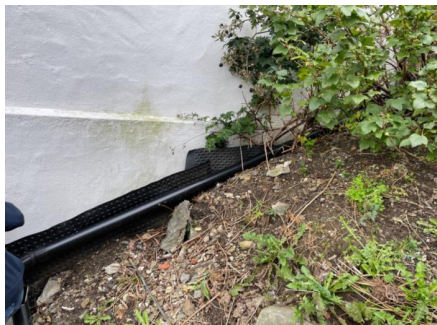
1 TG 2 Grunnmur og fundamenter

Grunnmur i antatt betong med sparestein samt murkonstruksjoner.

- Det er registrert horisontalriss som er symptom på jordtrykk.
- Det er påvist andre avvik:

- Sprekker/avskallinger.

- Andre tiltak:
- Det vurderes ikke for å være behov for tiltak per i dag, utover jevnlig tilsyn og kontroll av evt. riss og sprekker. Disse skyldes mest sannsynlig eldre setninger. Merk at disse må måles over tid for å kunne konkludere med evt. pågående setninger.
- Det må påregnes normalt vedlikehold.
