Tilstandsrapport

Rekkehus

St. Hanshaugen 5 C, 5310 HAUGLANDSHELLA

Befaringsdato: 07.08.2024

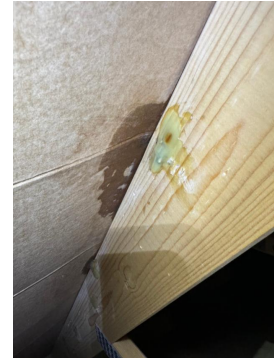
mrk:
- Ved befaring var det noen fuktmerker i undertak på loft.
Fem takstein er opplyst byttet av utbygger i etterkant av befaringen.

Bilde viser et av punktene hvor det er oppdaget fukt på loft.

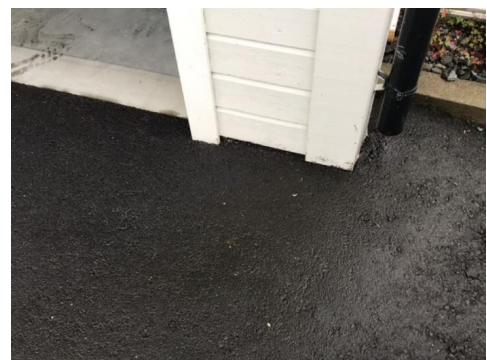
- Bordkledning går stedvis nesten helt ned i terreng.

Bilde viser kledning som går helt ned/under asfalt

- Lokal utbedring bør foretas for å øke avstanden mellom terreng og bordkledning.
