Tilstandsrapport

Selveierleilighet i sameie

Erik Pontoppidans gate 2, 5018 BERGEN

Befaringsdato: 19.07.2024

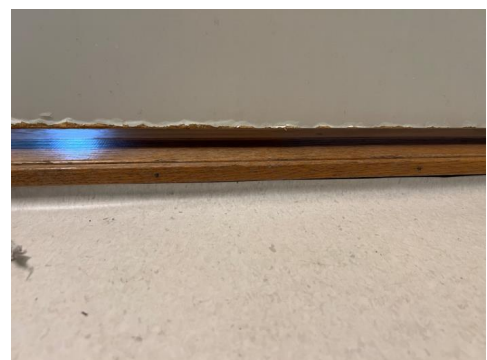
2. ETASJE > BAD

- Det er vindu/dør med ikke fuktbestandige materialer i våtsonen (ved vask, dusj, badekar, osv.), løsningen eller byggematerialet er uegnet

- Det er mulighet for at det kan forekomme vannlekkasje på våtrommet hvor vann ikke vil gå til sluk.

Bunnlist til dusjvegg hindrer eventuelt lekkasjevann fra vask og toalett med å renne til sluk.

- Det bør etableres avrenning inn til sluk for hele våtrommet.
- Installering av tett dusjkabinett anbefales.

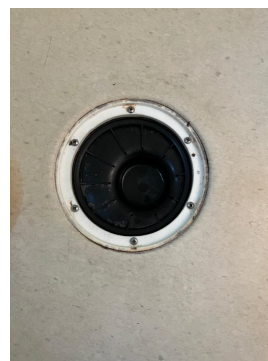
TG 1 Sanitærutstyr og innredning

Hulltaking utført fra kjøkken inn mot dusjssone på bad. Det ble ikke avdekket fukt eller andre negative symptomer i kontrollert område.

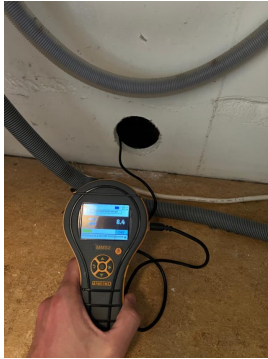
! TG 2 Vannledninger

Vannledninger "rørirør" system. Fordelerstang til "rørirør" i kjøkkeninnredning under vask.
Røranlegget fungerte tilfredsstillende ved enkel test på stedet.
Ved visuell kontroll ble det ikke påvist lekkasje eller brekkasje.

- Det er påvist at eventuelt lekkasjevann fra rør i rør system ikke ledes til sluk eller annen kompensere løsning.

- Det bør foretas tiltak på anlegget som sikrer bedre løsning på eventuelt lekkasjevann fra rør i rør system.

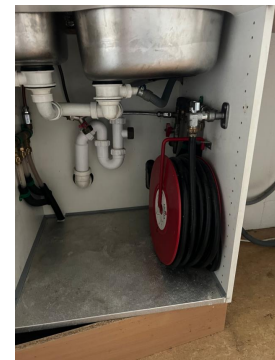
! TG 2 Avløpsrør

Synlige avløpsrør av plast.
Avløpsanlegget fungerte tilfredsstillende ved enkel test på stedet.
Ved visuell kontroll ble det ikke påvist lekkasje eller brekkasje.
Det er normalt ikke egen stakeluke på leiligheter på ett plan.

- Det er ikke behov for utbedringstiltak siden anlegget fungerer i dag, men ut ifra alder kan skader plutselig oppstå på eldre anlegg.
- I forbindelse med oppgradering av våtrom vil det være naturlig med utskiftning av rør.
