# Tilstandsrapport

Selveierleilighet (i blokk)

Hans Hauges gate 35, 5033 BERGEN

Befaringsdato: 22.07.2024

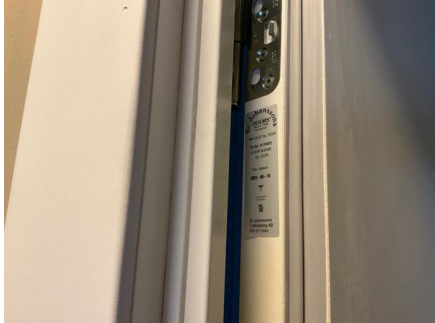
## TG 2 Dør til fellesgang v/kjøkken

- Det er påvist andre avvik:
  - Dør tar i karm.
  - Eldre dør uten brann- og lydklasse.
