Tilstandsrapport

Rekkehus

Bakkedalen 15, 5225 NESTTUN

Befaringsdato: 02.04.2024

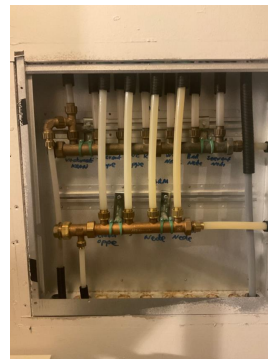
TG 1 Vannledninger

Vannrør i rør i rør system.
Samleskap for rør er plassert i vaskerom.
Det er ikke avdekket lekkasjer eller tegn til fukt i samleskap.
Noen vannrør av kobber.
Stoppekran på vanninntak i vaskerom.

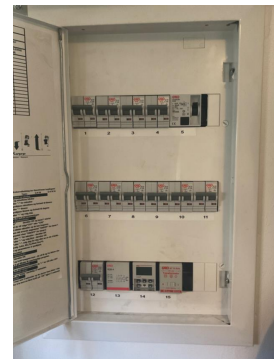
8. Er det tegn til at det har vært termiske skader (tegn på varmgang) på kabler, brytere, downlights, stikkontakter og elektrisk utstyr? Sjekk samtidig tilstanden på elektrisk tilkobling av varmtvannsbereider, jamfør eget punkt under varmtvannstank
Nei
9. Er der synlig defekter på kabler eller er disse ikke tilstrekkelig festet?
Nei

10. Er det tegn på at kabelinnføringer og hull i inntak og sikringskap ikke er tette, så langt dette er mulig å sjekke uten å fjerne kapslinger?
Nei
11. Finnes det kursfortegnelse, og er den i samsvar med antall sikringer?
Ja
12. Foreta en helhetsvurdering av det elektriske anlegget, dets alder, allmenne tilstand og fare for liv og helse. Bør det elektriske anlegget ha en utvidet el-kontroll?
Ja På grunn av alder på anlegget og at det ikke er utført el-kontroll de senere år anbefales det at det utføres el-kontroll av det elektriske anlegget i boligen.
