Tilstandsrapport

Borettslagsleilighet

Hans Tanks gate 15, 5008 BERGEN

Befaringsdato: 26.07.2024

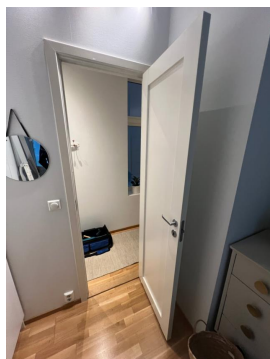
Vurdering av avvik:

Konsekvens/tiltak

- Installering av tett dusjkabinett anbefales.
- Overvåk tilstanden jevnlig. For å få tilstandsgrad 0 eller 1 må tettesjiktet skiftes ut, men tidspunktet for når dette er nødvendig er vanskelig å si noe om.

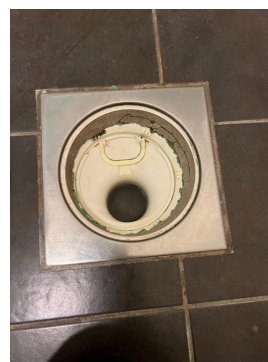
TG 2 Sanitærutstyr og innredning

- Det er ikke påvist tilfredsstillende løsning for å synliggjøre lekkasje fra innebygget sisterner.

- Det er påvist riss/sprekker i utstyr på våtrommet.

- Det må gjennomføres ytterligere undersøkelser.
- Ved implementering av innebygget sistene var det ikke krav om lekkasjesikring, konstruksjonen bør jevnlig observeres.

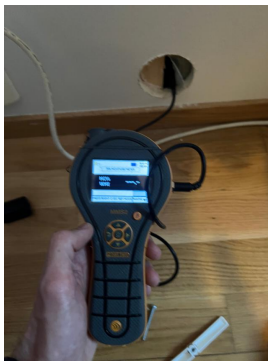
Hulltaking utført fra stue inn mot dusjssone på bad. Det ble ikke avdekket fukt eller andre negative symptomer i kontrollert område.

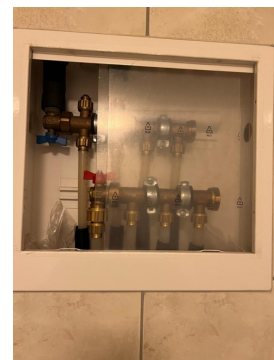
Vannledninger av "rørirør" system. Fordelerskap på bad. Synlig lekkasjerør fra rørskap med utløp på bad. Røranlegget fungerte tilfredsstillende ved enkel test på stedet. Vanntrykket vurderes å være tilfredsstillende. Ved visuell kontroll ble det ikke påvist lekkasje eller brekkasje.

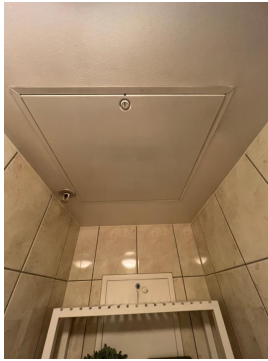
TG 1 Avløpsrør

Synlige avløpsrør av plast. Avløpsanlegget fungerte tilfredsstillende ved enkel test på stedet. Ved visuell kontroll ble det ikke påvist lekkasje eller brekkasje. Det er normalt ikke egen stakeluke på leiligheter på ett plan.
