# Tilstandsrapport

Borettslagsleilighet
-

Eliasmarken 15, 5164 LAKSEVÅG
-

Befaringsdato: 29.07.2024

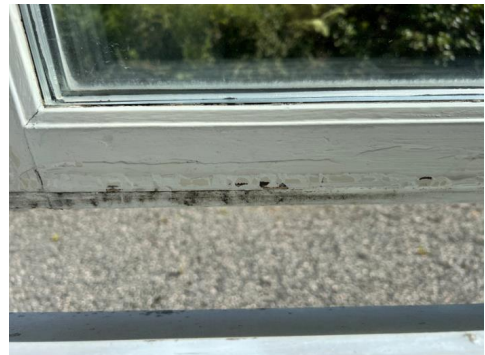
- Karmene i vinduer er slitte og det er sprekker i trevirket.
- Det er avvik:

Eldre vinduer har redusert isoleringsevne.  
Vinduene har noe bruksslitasje.

Værslitt vindu

Normalt vedlikehold må påregnes.

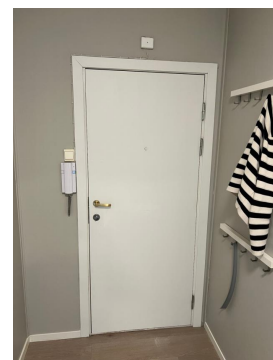
- Det er påvist dører som er vanskelig å åpne eller lukke.
- Det er avvik:

Altandør er vanskelig å lukke.

Ytterdøren

Normalt vedlikehold må påregnes.

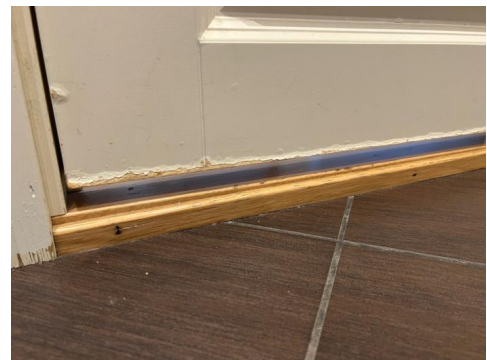
Dørblad til bad.

Ny eier for selv vurdere behovet for utbedring.

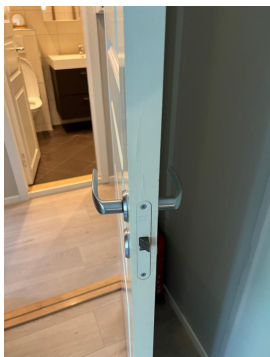
Dørblad til hoved soverom.

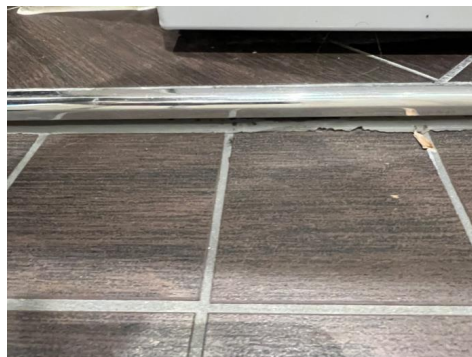
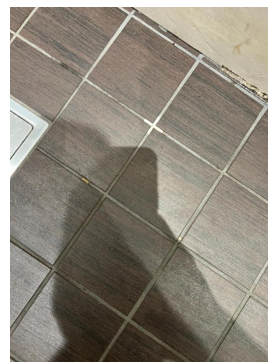
- Det er påvist avvik i fuger.

Det må påregnes refuging og silikonnering.

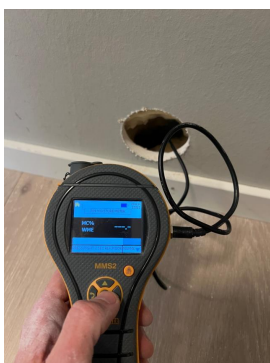
Hulltaking utført fra gang inn mot dusjssone på bad. Det ble ikke avdekket fukt eller andre negative symptomer i kontrollert område.

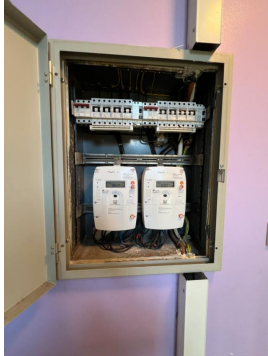
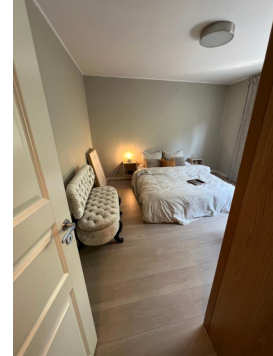
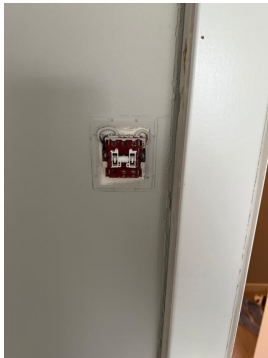
Det ble registrert mindre feil/mangler på el anlegget under befaring som manglende bakdeksle i sikringsskap og manglende deksel på lysbryter. Ikke registrerte varmgang i sikringer på befaringdagen. På et generelt grunnlag anbefales det at alle eldre anlegg blir jevnlig kontrollert av autorisert elektriker. Takstmannen har ikke formell autorisasjon til å vurdere el anlegg. TG 2 settes grunnet alder, påpekte mangler og manglende eltilsynsrapport de siste 5 år.
