Tilstandsrapport

Enebolig

Kråkebergvegen 32, 5314 KJERRGARDEN

Befaringsdato: 13.08.2024

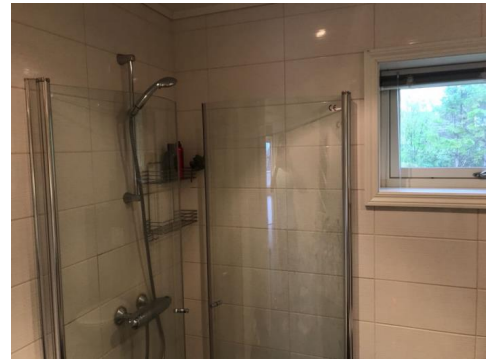
- Det er vindu/dør med ikke fuktbestandige materialer i våtsonen (ved vask, dusj, badekar, osv.), løsningen eller byggematerialet er uegnet

Bildet viser vindu i våtsone.

- Uegnede materialer må fuktbeskyttes/utskiftes.
