Tilstandsrapport

📍 Åstveittunet 18, 5106 ØVRE ERVIK

Rapportdato: 18.09.2024

KJEDE/ARTIUMHUS

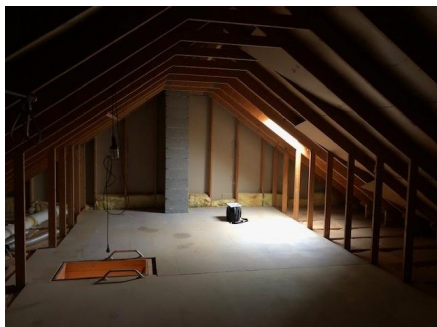
📍 TG 2 Overflater

Vurdering av avvik:

- Overflater har en del slitasjegrad utover det en kan forvente.
- Eldre overflater med bruksslitasje.

- Andre tiltak:
- Ingen umiddelbare tiltak, normalt vedlikehold påregnes.
