Tilstandsrapport

Selveierleilighet (i lavblokk)

Adolph Bergs vei 14, 5089 BERGEN

Befaringsdato: 12.08.2024

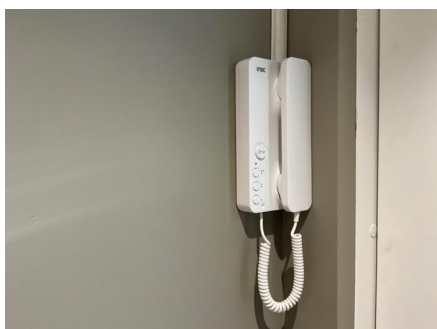
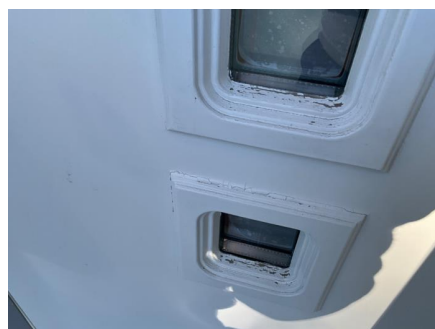
TG1 Dører

Ytterdør i fabrikkmalte trekarmer med 2-lags isolerglassfelt.

Merk:
Noe værslitasje.

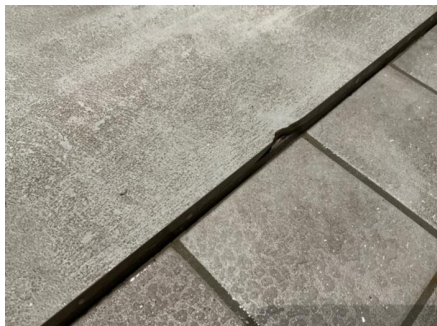
1. ETASJE > BAD (5,3 M²)

Mindre «hakk» i en flis (kun av visuell betydning).

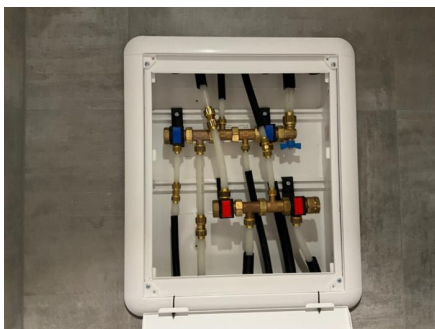
TG 1 Vannledninger

Vannforsyningsrør av PEX-rør (rør-i-rør system)
Fordelerskap samt stoppekran er plassert på badet.
Denne ble funksjonstestet uten avvik.

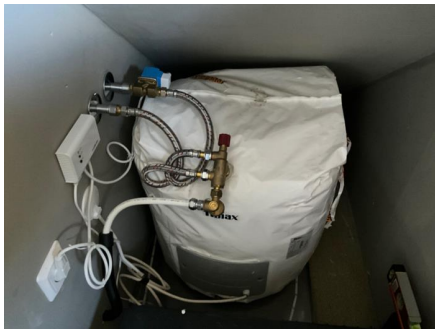
Varmtvannsbereider på 120 liter fra Høiax, plassert i kott under trapp.

Det er montert lekkasjesensor i tilknytning til bereder.
