Tilstandsrapport

Selveierleilighet (i sameie)

Holmedalshammaren 67, 5300 KLEPPESTØ

Befaringsdato: 06.08.2024

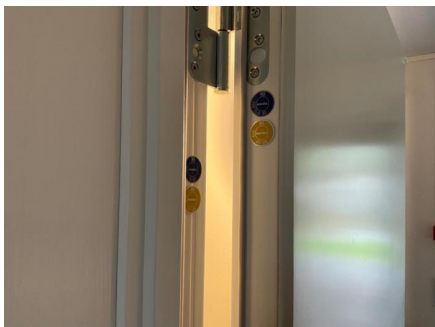
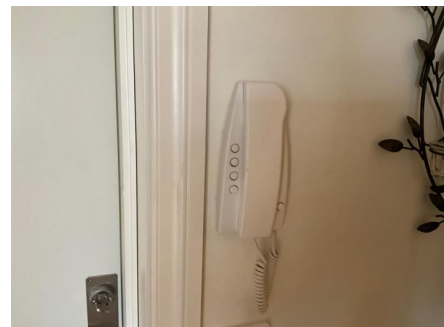
TG1 Dører

Slett entrédør fra Nordic med brannklasse B-30 og lydklasse 40d-b. Porttelefon.

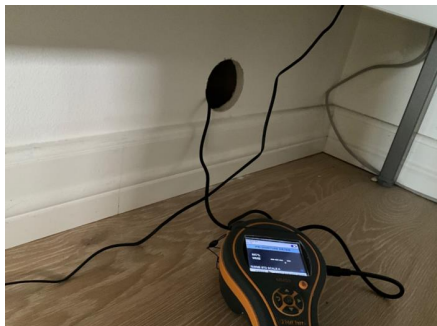
TG 1 Tilliggende konstruksjoner våtrom

Det ble ikke avdekket unormale fuktforhold ved kontroll fra TV-stue.

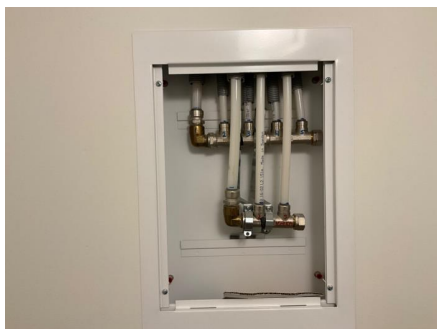
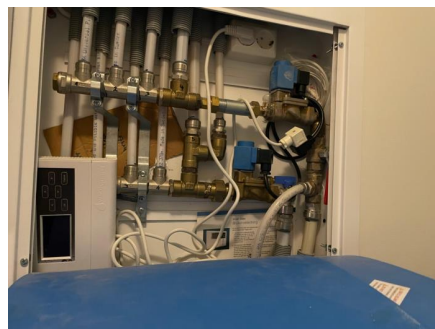
Vannforsyningsrør av PEX-rør (rør-i-rør system).

Hovedfordelerskap samt stoppekran er plassert i bod / teknisk rom. Det er montert lekkasjestopper i fordelerskap. Det er også et eget fordelerskap på teknisk rom / vaskerom.

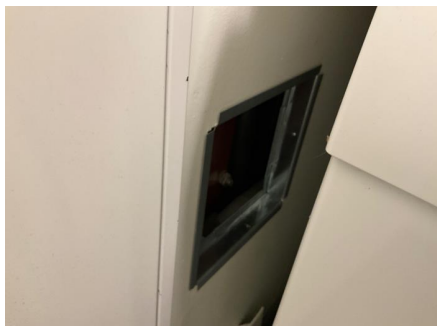
TG1 Avløpsrør

Avløpsrør av plast/MA.

Stakeluke er plassert i vaskerom / teknisk rom.

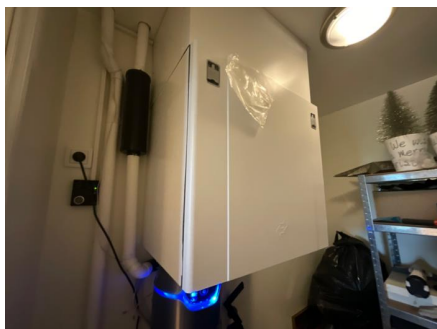
TE1 Ventilasjon

Ventilasjonsystemet sørger for at ny, frisk, filtrert og oppvarmet luft føres inn i leiligheten.

Anlegget er kun enkelt, visuelt kontrollert. Det anbefales å foreta service og filterbytte etter leverandørens anbefalinger.

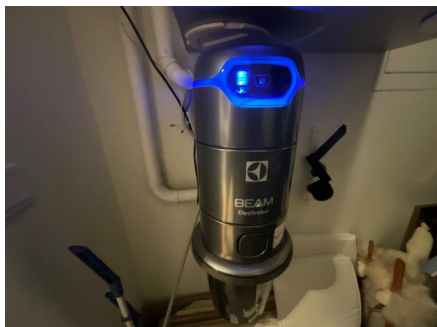
TE1 Sentralstøvsuger

Sentralstøvsuger fra Beam, plassert i teknisk rom. Tre uttak i leiligheten.

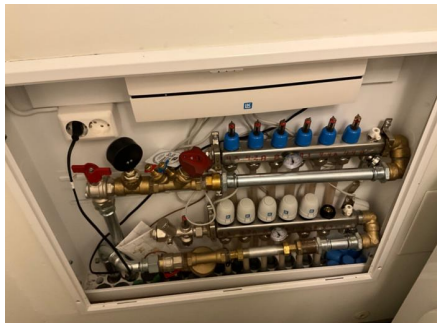
Varmesentral

Felles varmepumpe (luft-til-vann), plassert i teknisk rom i underetasjen.

Det er opplyst at det er foretatt service i løpet av de to siste årene.
