# Tilstandsrapport

Rekkehus

Hetlevikåsen 294, 5173 LODDEFJORD

Befaringsdato: 11.10.2024

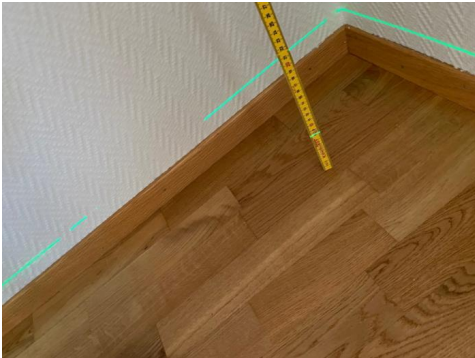
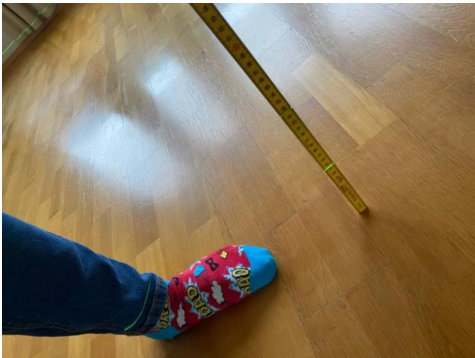
- Målt høydeforskjell på mellom 10 - 20 mm innenfor en lengde på 2 meter. Tilstandsgrad 2 gis med bakgrunn i standardens krav til godkjente måleavvik.
- Målt høydeforskjell på over 30 mm gjennom hele rommet. Tilstandsgrad 3 gis med bakgrunn i standardens krav til godkjente måleavvik.

Det er ingen umiddelbar kostnadskonsekvens ved dette avviket. Vurderer en å utføre oppretting vil kostnaden kunne beløpe seg på 100 000- 300 000 kr.

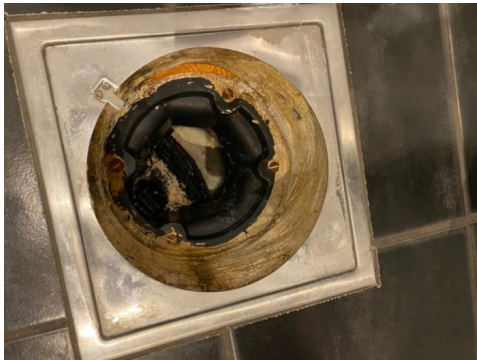
- Det er påvist at flisfuger har riss/sprekker.
- Det er påvist at noen fliser har bom (hulrom under).
- Det er påvist avvik i fallforhold til sluk i forhold til krav i forskrift på byggetidspunktet.
- Det er påvist sprekker i fliser.

Det vanntette sjiktet bør skiftes ut.

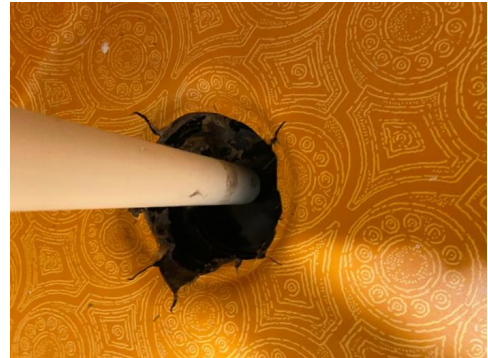
Vinylbelegget sprekker opp ved sluken og er av eldre dato. Ved lekkasje eller tett sluk vil vann renne under belegget.

- Våtrommet må totalrenoveres. Alle forhold med tettesjikt, våtsone, sluk m.m. må dokumenteres.

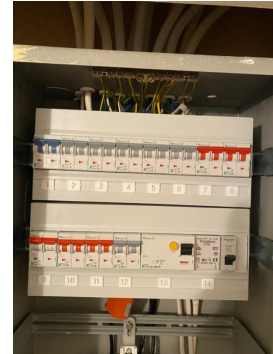
- Er det tegn til at det har vært termiske skader (tegn på varmgang) på kabler, brytere, downlights, stikkontakter og elektrisk utstyr? Sjekk samtidig tilstanden på elektrisk tilkobling av varmtvannsbereder, jamfør eget punkt under varmtvannstank  
**Nei**
- Er der synlig defekter på kabler eller er disse ikke tilstrekkelig festet?  
**Ja**
