Tilstandsrapport

Halvpart av vertikaldelt tomannsbolig

Leirvikveien 73 E, 5179 GODVIK

Befaringsdato: 16.08.2024

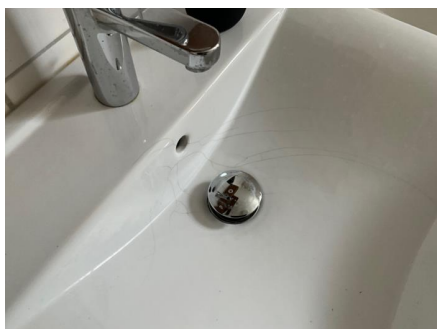
1. ETASJE > BAD (6,1 M²)

- Det er påvist andre avvik:
- Krakkelering i servant.
- Fuktsvelling på baderommsmøbel.

- Avvik er av visuell betydning. Sanitærutstyr og innredning skiftes etter ønske/behov.

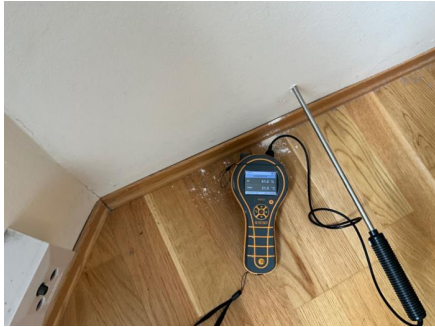
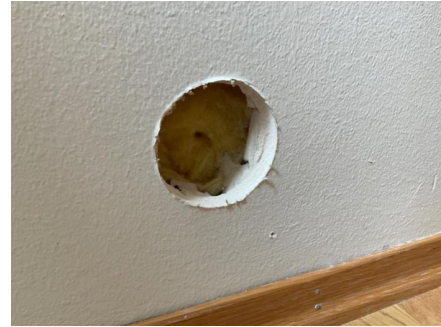
TE 1 Tilliggende konstruksjoner våtrom

Det ble foretatt hulltaking fra tilliggende rom mot dusjsone, uten å avdekke unormale fuktforhold både ved visuell inspeksjon og fuktmåling.

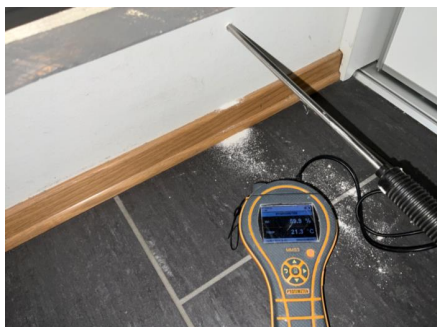
📍 TG 1 Tilliggende konstruksjoner våtrom

Det ble foretatt kontroll med fuktprobe, samt gjort visuell inspeksjon ved hulltaking. Det ble ikke avdekket unormale fuktforhold.

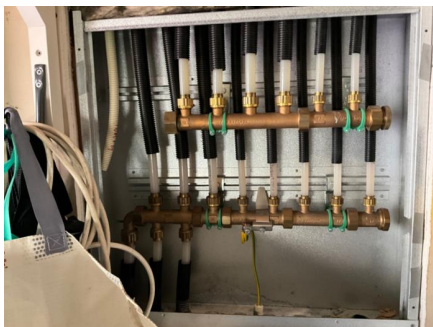
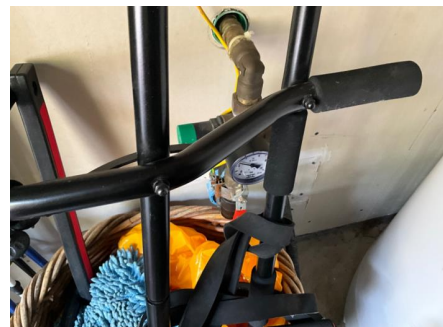
- Det er påvist at eventuelt lekkasjevann fra rør i rør system ikke ledes til sluk eller annen kompenserende løsning.
- Det er påvist andre avvik:
- Vannrør er ikke pluggert mot varerør (gjelder for rør under kjøkkenbenk).

- Det bør foretas tiltak på anlegget som sikrer bedre løsning på eventuelt lekkasjevann fra rør i rør system.
- Vannrør bør plugges mot varerør for å lukke avviket.

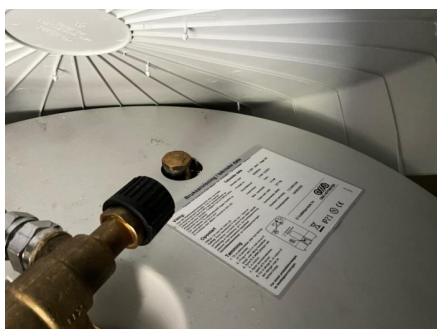
TE 2 Varmtvannstank

Varmtvannsbereder på 194 liter fra Oso Hotwater, plassert i bod m/utvendig adkomst.

- Det bør etableres tilfredsstillende avrenning eller lekkasjesikring ved varmtvannstank.
