# Tilstandsrapport

📍 Gullstølsbotn 83, 5153 BØNES

# gnr. 20, bnr. 1493, snr. 12

Rapportdato: 05.10.2024

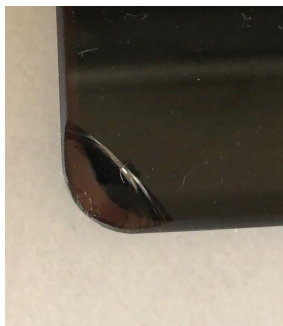
- Det er avvik:

- Tiltak:

Ingen umiddelbare, platetopp fungere med beskrevne avvik.
