Tilstandsrapport

Fritidsbolig

Tråstølsvegen 94, 5710 SKULESTADMO

Oppdragsnr.: 18382-1548

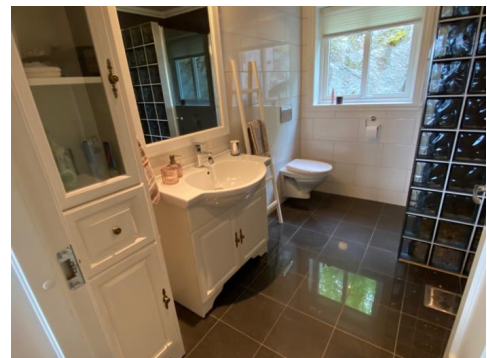
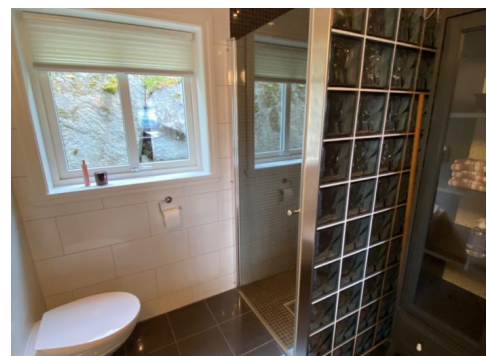
- Det er påvist sprekker i fliser.
- Det er vindu/dør med ikke fuktbestandige materialer i våtsonen (dusjsonen), løsningen eller byggematerialet er uegnet

Vindu står utenfor dusj dører, ingen skader oppdaget.
Sprekk i flis på høyre side av toalett, ved siklemikk / lekkasje varsler fra toalett.

- Andre tiltak:
- Våtrommet fungerer med dette avviket.
- Fliser må skiftes.
- Det må gjøres tiltak for å lukke avviket.
- Uegnede materialer må fuktbeskyttes/utskiftes.

Hvis dører i dusj fjernes må det medregnes at materiale må skiftes ut til våtroms bestandige materialer, fliser eller lignende.
Demontere toalett og skifte flis.

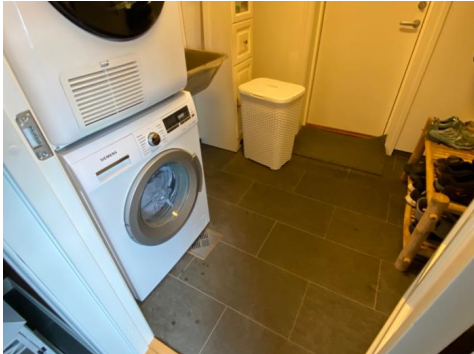
Våtromsplater er ikke forseglet i underkant og skjøter.

Forsegle plater.

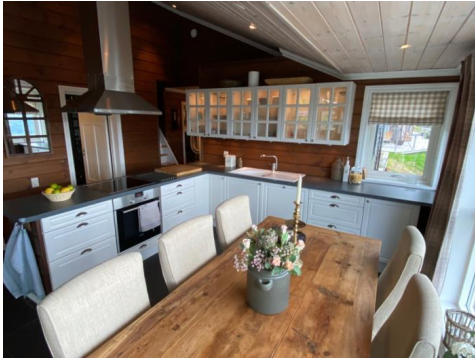
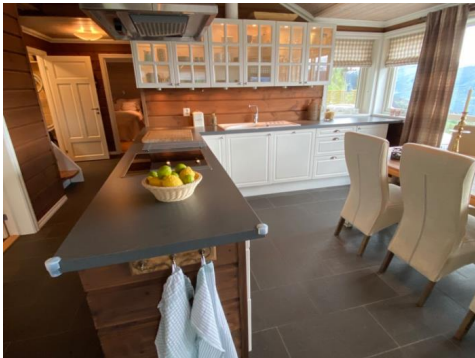
- Det er påvist skader på overflater/kjøkkeninnredning utover normal slitasjegrad.

Benkeplate er ikke forseglet etter utskjæring for vask.

Benkeplate har en bul i laminat ved vask.

Mot vegg er benkeplate ikke forseglet eller avdekket med tett løsning.
