Tilstandsrapport

Enebolig

Romlehaugen 26, 5310 HAUGLANDSHELLA

Befaringsdato: 06.08.2024

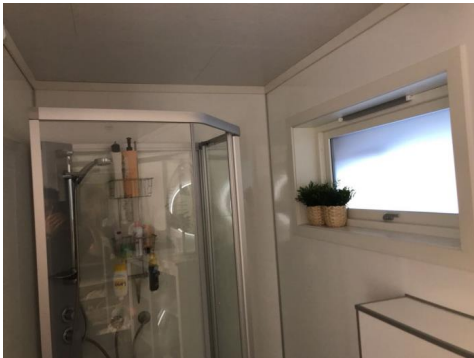
- Det er vindu/dør med ikke fuktbestandige materialer i våtsonen (ved vask, dusj, badekar, osv.), løsningen eller byggematerialet er uegnet

Bildet viser vindu i våtzone.

- Uegnede materialer må fuktbeskyttes/utskiftes.

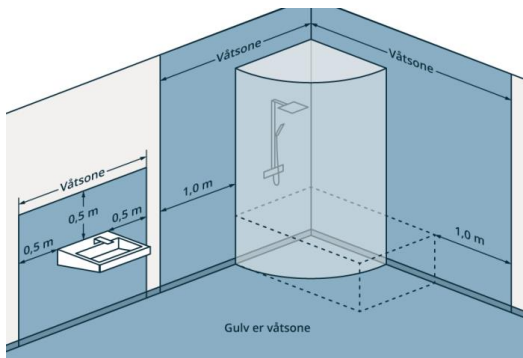
Bildet illustrerer våtsoner.
