Tilstandsrapport

Enebolig

Hunstadsvingen 14, 5053 BERGEN

Befaringsdato: 05.09.2024

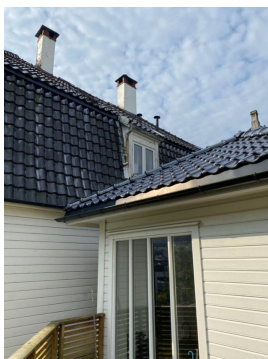
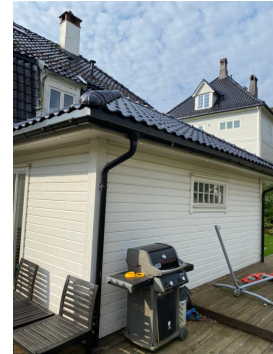
Noe overflate skader på enkelte av taksteinene.

- Det må monteres snøfangere for å oppfylle byggeårets krav.

Kostnadsestimat: 50 000 - 100 000

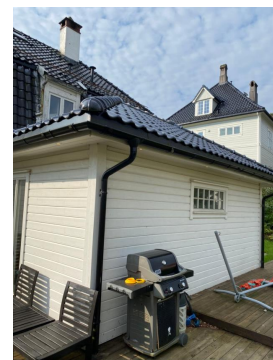
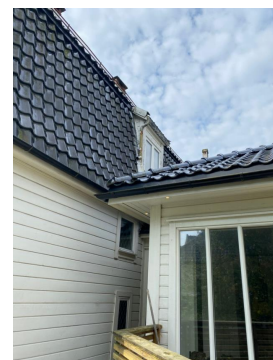
Veggkonstruksjon

- Det er ingen eller liten lufting i nedre kant av kledning mot grunnmur.
- Det er påvist spredte råteskader i bordkledningen.

- Det bør foretas tiltak for å bedre lufting av kledningen.
- Råteskadet trekledning må skiftes ut.

Lokal utbedring må påregnes.

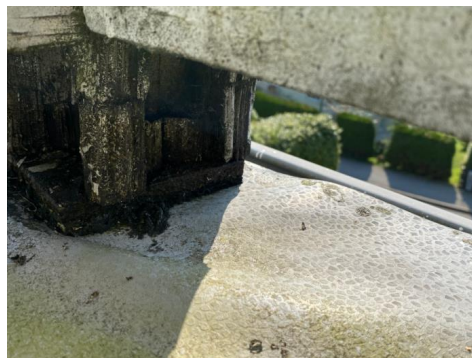
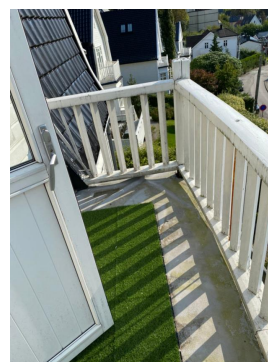
- Det er påvist fukt/råteskader i konstruksjonen.
- Rekkverket er for lavt i forhold til dagens krav til rekkverkshøyder.

- Det er ikke krav om utbedring av rekkverkshøyde opp til dagens forskriftskrav.
- Råteskadede konstruksjoner må skiftes ut.

Tekkingen må utbedres enkelte steder.

Kostnadsestimat: 10 000 - 50 000

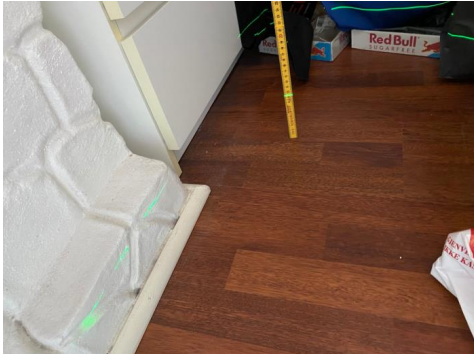
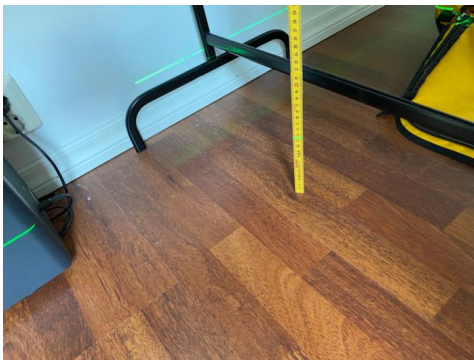
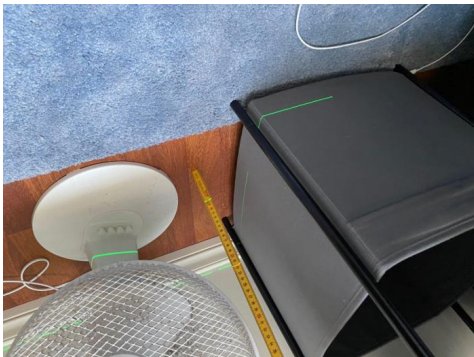
- Målt høydeforskjell på over 15 mm gjennom hele rommet. Tilstandsgrad 2 gis med bakgrunn i standardens krav til godkjente måleavvik.
- Målt høydeforskjell på over 20 mm innenfor en lengde på 2 meter. Tilstandsgrad 3 gis med bakgrunn i standardens krav til godkjente måleavvik.

Det er ikke umiddelbare kostnader ved dette avviket, ved eventuell oppussing kan en vurderer om det er formålsnyttig å rette av gulvene.

Kostnadsestimat: Ingen umiddelbar kostnad

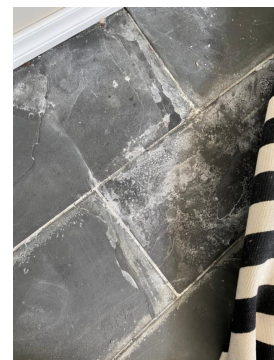
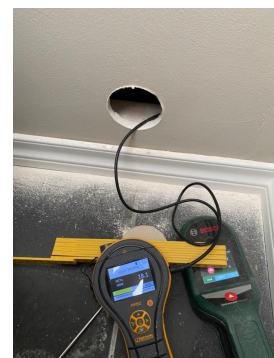
- Det er gjennom målinger påvist høyt fuktnivå i trevegger i underetg./kjeller, det er derfor ikke foretatt hulltaking
- Det er påvist indikasjoner på noe fuktgjennomtrenging i kjellergulv.

- Ytterligere undersøkelser må foretas for å få kartlagt tilstanden og omfanget på eventuelle skader.
- Det påviste fuktnivå gir grunn til å overvåke konstruksjonen jevnlig for å se utvikling over tid, og eventuelt foreta tiltak for å unngå fuktskader.

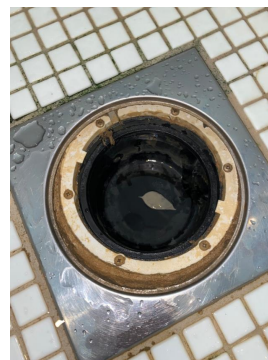
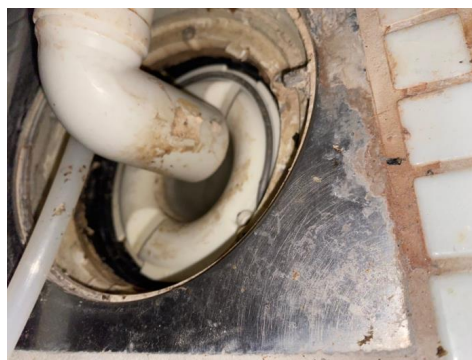
- Det er påvist at høydeforskjell fra topp slukrist til gulv/synlig topp membran ved dørterskel er mindre enn 25 mm.
- Det er påvist avvik i fallforhold til sluk i forhold til krav i forskrift på byggetidspunktet.

- Våtrommet fungerer med dette avviket.

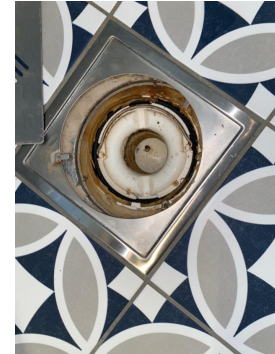
- Det er påvist avvik i fallforhold til sluk i forhold til krav i forskrift på byggetidspunktet.

- Våtrommet fungerer med dette avviket.

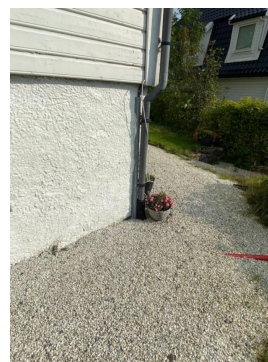
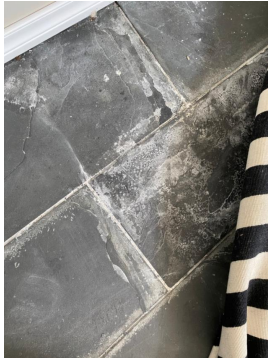
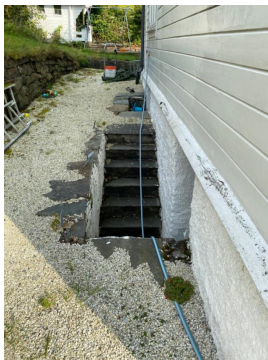
- Det mangler, eller på grunn av alder er det sannsynlig at det mangler, utvendig fuktsikring av grunnmuren ved kjeller/underetasje.
- Mer enn halvparten av forventet levetid på drenering er overskredet.
- Det er ut ifra observasjoner konstatert at drenering/tettesjikt har funksjonssvikt/svært begrenset effekt.

Det kalkutslag på gulv i underetasjen noe som indikerer at fukt nivået under gulvet er forhøyet.

- Fuktsikring av muren må etableres inkl. klemlist.
- Lokal utbedring må utføres.
- Andre tiltak:

Kostnadsestimat: 50 000 - 100 000
