Tilstandsrapport

Selveierleilighet i sameie

Bjørnsons gate 32, 5052 BERGEN

Befaringsdato: 26.08.2024

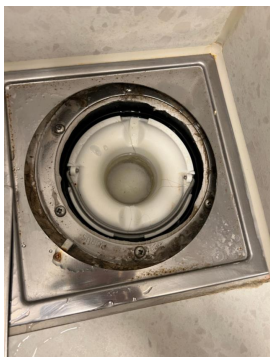
1. ETASJE > BAD

! TG 1 Sanitærutstyr og innredning

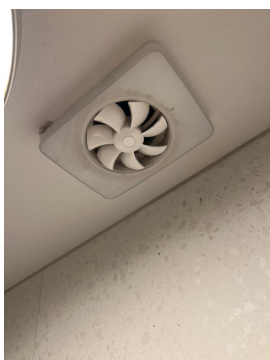
1. ETASJE > BAD

! TG 1 Tilliggende konstruksjoner våtrom

Basert på observasjoner og indikasjoner ved bruk av fuktmåler er det vurdert ikke hensiktsmessig å utføre hulltaking.
