Tilstandsrapport

Borettslagsleilighet (i småhus)

Løvstakklien 16, 5055 BERGEN

Rapportdato: 03.10.2024

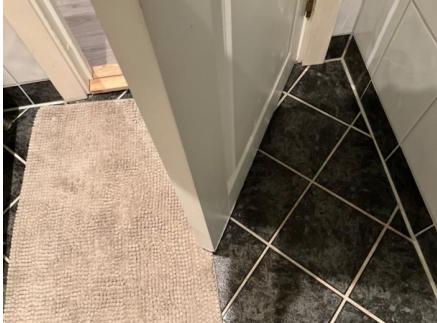
1. ETASJE > BAD (3,9 M²)

Noe fuktstelling på dør til bad.

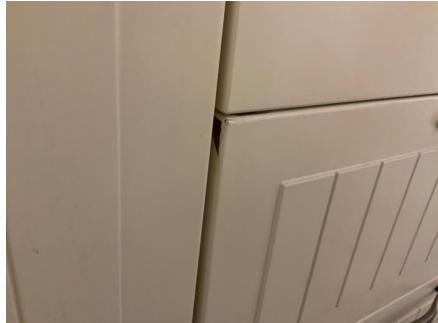
KJELLER > KJØKKEN (10,4 M²)

- Det er påvist andre avvik:
- Noe slitasje/fuktmerker på innredning.

- Andre tiltak:
- Avvik av visuell betydning. Innredning skiftes etter ønske/behov.

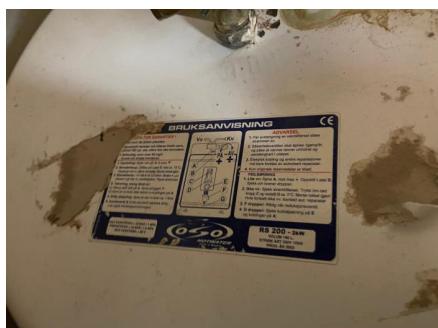
- Det er påvist andre avvik:
 - Drypp fra ventil over bereder.
 - Eldre bereder med ukjent restlevetid.

- Det må gjøres utbedring vedr. drypp for å unngå ytterligere lekkasjer.
