Tilstandsrapport

Enebolig

Knappenveien 37, 5151 STRAUMSGREND

Befaringsdato: 04.09.2024

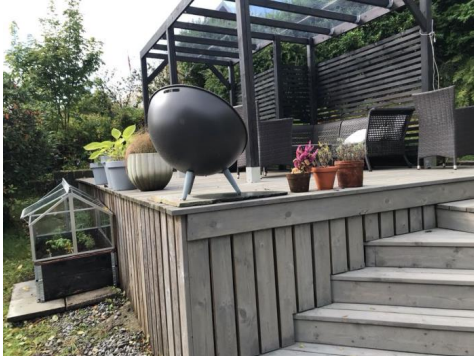
Bilde viser terrasse uten rekkverk

- Rekkverk må monteres for å lukke avviket.

Kostnadsestimat: 10 000 - 50 000

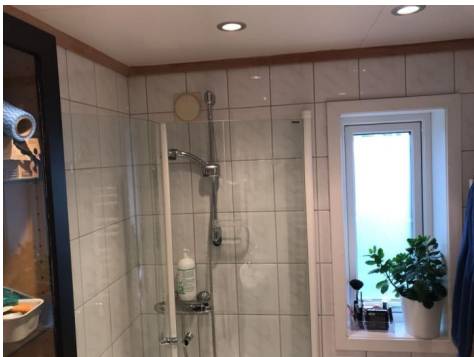
- Det er vindu/dør med ikke fuktbestandige materialer i våtsonen (ved vask, dusj, badekar, osv.), løsningen eller byggematerialet er uegnet

Bildet viser vindu i våtsonen.

- Uegnede materialer må fuktbeskyttes/utskiftes.

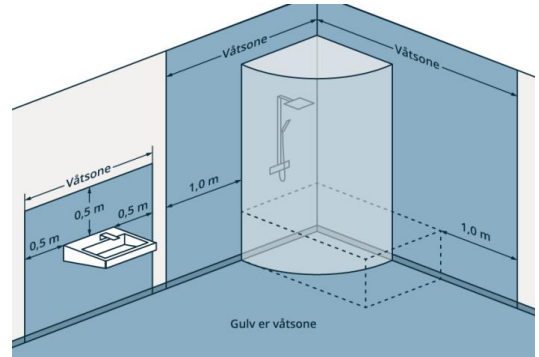
Bildet illustrerer våtsoner.

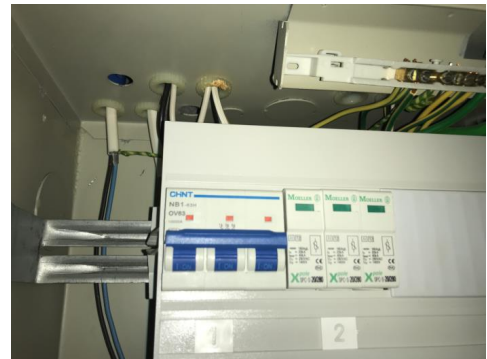
Bilde viser en av åpningene i sikringskapet.

- Enkelte hull/åpninger i sikringskap, bør tettes (TG:3).
- Kostnadsestimat er for tetting av hull i skap/lukke TG:3.

Kostnadsestimat: Under 10 000
