# Tilstandsrapport

3-roms leilighet.

Torggata 31, 5713 VOSSESTRAND

Oppdragsnr.: 20034-1286

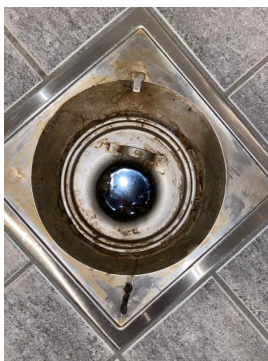
### ! TG 1 Sluk, membran og tettesjikt

Gulvet har nyere metallsluk.  
Det er smøremembran i gulvet.
