# Tilstandsrapport

Fritidsbolig

Engjalandsvegen 129, 5713 VOSSESTRAND  
  VOSS kommune

Befaringsdato: 26.08.2024

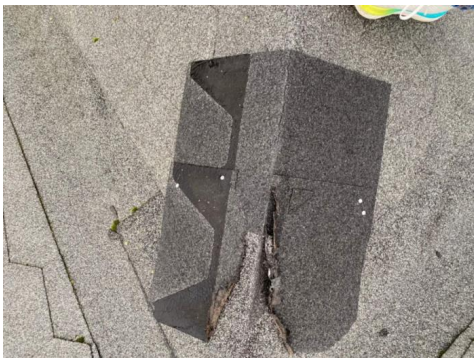
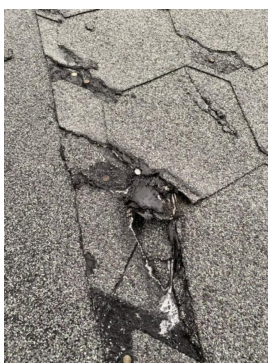
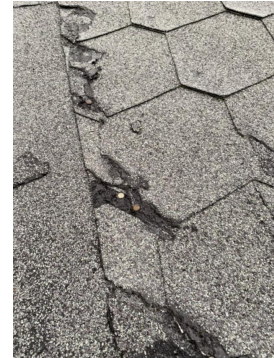
### ! TG 3 Takteking

Det er skade på tekking i sløysen for takutstikk til inngangspartiet. Det er et par pappspiker som er eksponert for værforhold i dette område, ved shingels skal falsen på shingelen overlapp pappspikeren for tekkingen.

Legge over ny takshingel med lim under på det skadet området og område med eksponert pappspiker.

**Kostnadsestimat: Under 10 000**

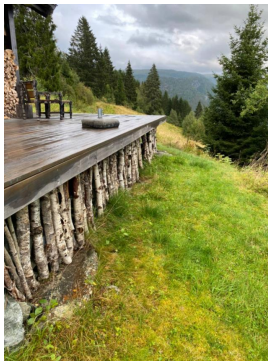
## TG 3 Balkonger, terrasser og rom under balkonger

- Det er ikke montert rekkverk.

Fra terrasse og ned er det partier som over 0,5 meter og da kommer det inn krav til rekkverk.

- Rekkverk må monteres for å lukke avviket.

**Kostnadsestimat: 10 000 - 50 000**

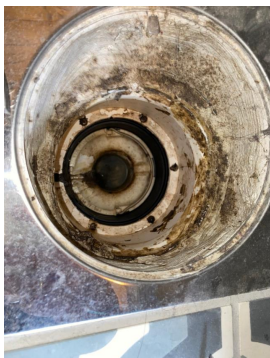
### TG 1 Sluk, membran og tettesjikt

Gulvet har plastsluk.  
Det er etablert smøremembran i gulvet.  
Mrk: sluk ligger lavt plassert i gulvkonstruksjonen, ved bruk av kabinett er dette ikke utfordring.

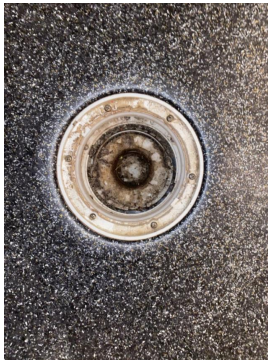
### TG 1 Sluk, membran og tettesjikt

Membran med synlig vinylbelegg.  
Gulvet har plastsluk.
