Tilstandsrapport

Fritidsbolig

Vikebø 46, 5917 ROSSLAND

Oppdragsnr.: 20034-1297

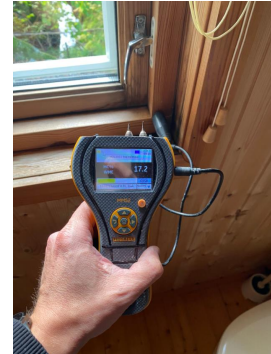
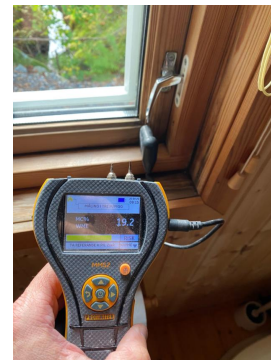
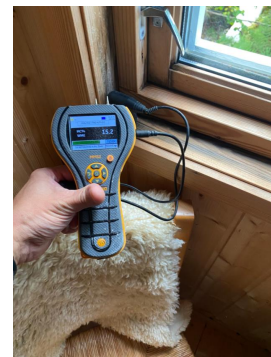
Vinduer

Vinduene er med 2-lags glass i trekarmen.

Vurdering av avvik:

- Det er påvist tegn på innvendig kondensering av enkelte vindusglass.
- Karmene i vinduer er slitte og det er sprekker i trevirket.

Gjelder 2 stk vinduer mot sør.

- Kondensering på enkelte glass har medført fuktskader i treverk som kan medføre utskiftningsbehov av enkelte vinduer.
- Det må foretas lokal utbedring.
