Tilstandsrapport

Selveierleilighet (i småhus)

Badstustredet 1 B, 5016 BERGEN

Oppdragsnr.: 20932-2174

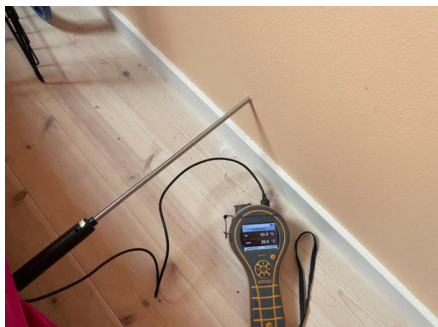
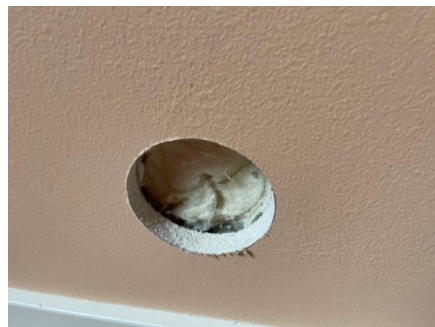
Relativ luftfuktighet ble målt med probe. Den viste relativ luftfuktighet på 53,5% ved en temperatur på 20,6 grader.

Relativ luftfuktighet under 60 % anses å være tørt.

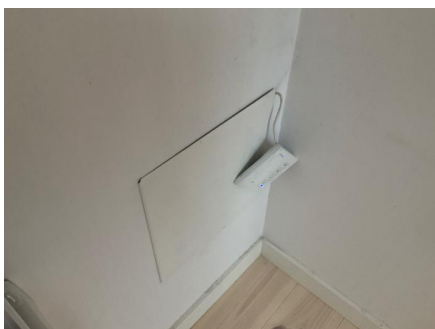
Vegghengt servant med ett-greps blandebatteri, vegglampe, vegghengt toalett og avtrekksventil i himling. Inspeksjonsluke og vannsensor.

WC-rom fra 2019. Arbeidene ble utført av VB Olav Mørner AS. Det foreligger dokumentasjon. Tilluftsspalte under dør ville bli utbedret etter befarings.
