Tilstandsrapport

Enebolig

Bøneslien 113, 5155 BØNES

Befaringsdato: 10.09.2024

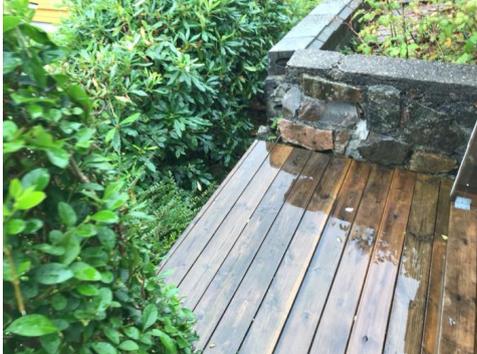
Bildet viser manglende rekkverk.

- Rekkverk må monteres for å lukke avviket.

Kostnadsestimat: Under 10 000

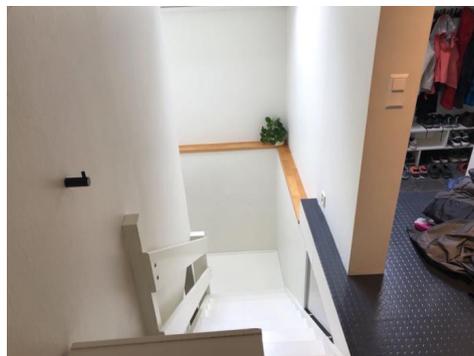
- Håndløper bør monteres, men det var ikke krav på byggetidspunktet.
- Rekkverk må monteres for å lukke avviket.
- Det er ikke krav om utbedring av åpninger opp til dagens krav.

Bilde viser manglende rekkverk

Kostnadsestimat: Under 10 000
