# Tilstandsrapport

Leiegård

Nøstegaten 95, 5011 BERGEN

Befaringsdato: 24.10.2024

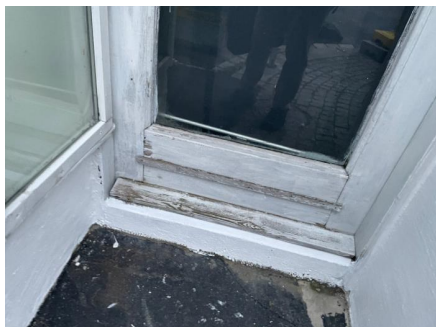
## ! TG 3 Balkonger, terrasser og rom under balkonger

Terrassebord på balkong i 1. etasje var fjernet på befaringstidspunktet ifb. med lekkasje.

- Det er påvist andre avvik:
- Utett membran under terrasse i 1. etasje.

- Andre tiltak:
- Det må gjøres tiltak som f.eks. utskifting av membran/tettesjikt for å lukke avviket. Kostnadsestimat er vanskelig å anslå (grovt satt). Eier opplyser at det vil bli gjort tiltak ifb. med salg.

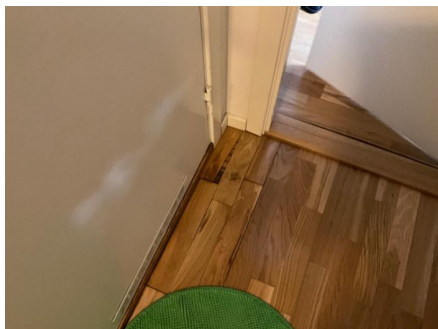
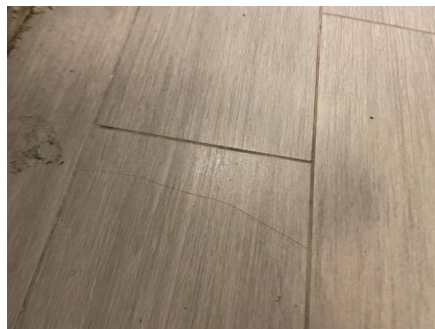
### TG 3 Etasjeskille/gulv mot grunn

- Målt høydeforskjell på over 30 mm gjennom hele rommet. Tilstandsgrad 3 gis med bakgrunn i standardens krav til godkjente måleavvik.
- Varierende høydeforskjeller. Det ble målt opptil 40 mm i gang i loftsetasjen.

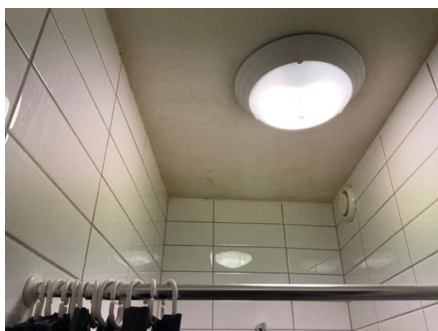
## 1. ETASJE > DUSJROM (1,0 M<sup>2</sup>)

### TG 2 Overflater Gulv

- Det er påvist at høydeforskjell fra topp slukrist til gulv/synlig topp membran ved dørterskel er mindre enn 25 mm.
- Det er påvist avvik i fallforhold til sluk i forhold til krav i forskrift på byggetidspunktet.

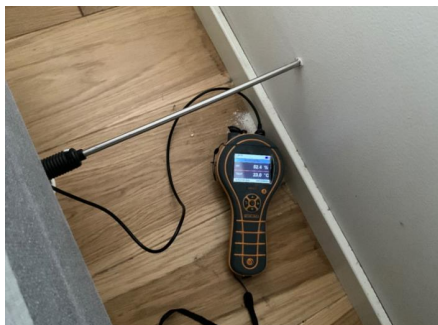
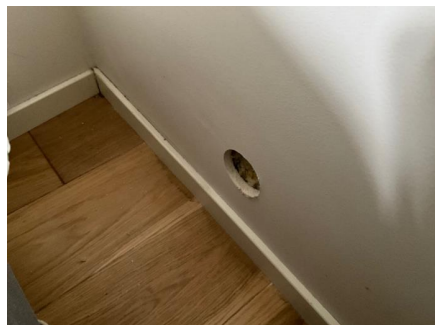
## LOFTSETASJE > BAD (1,3 M<sup>2</sup>)

- Sverte på overflater.
- Dør med ikke fuktbestandige materialer i våtsonen (dusjsonen).

- Andre tiltak:
- Overflater bør rengjøres eller evt. fornyes. Merk at sverte trolig skyldes at ventilasjonen ikke har vært på i tilstrekkelig grad.
- Det vurderes ikke for å være behov for tiltak per i dag, men en må være oppmerksom på evt. fuktsvelling og vise forsiktighet med vannsøl.

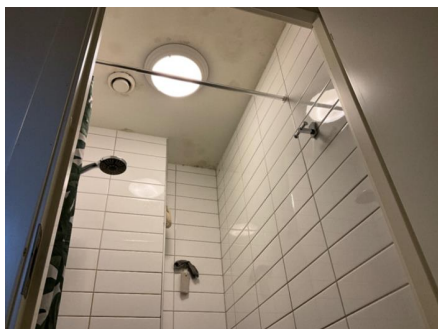
## LOFTSETASJE > BAD (1,3 M<sup>2</sup>)

### 📍 TG 2 Overflater Gulv

- Det er påvist at høydeforskjell fra topp slukrist til gulv/synlig topp membran ved dørterskel er mindre enn 25 mm.
- Det er påvist avvik i fallforhold til sluk i forhold til krav i forskrift på byggetidspunktet.
- Bom i enkelte fliser.

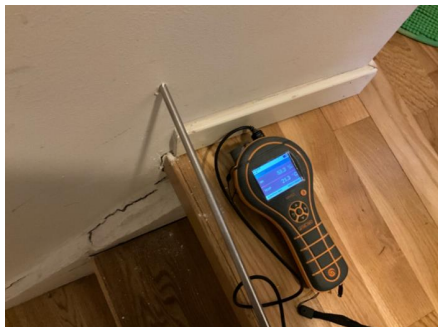
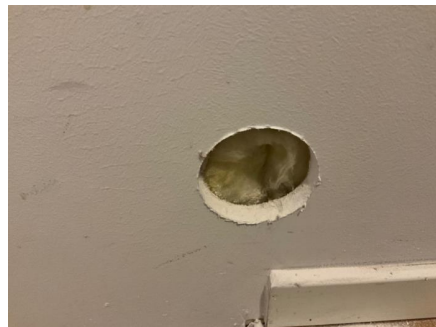
## 2. ETASJE > BAD (7,8 M<sup>2</sup>)

- Det er påvist andre avvik:
- Dør med ikke fuktbestandige materialer i våtsonen (dusjsonen).

- Det er påvist at høydeforskjell fra topp slukrist til gulv/synlig topp membran ved dørterskel er mindre enn 25 mm.
- Det er påvist avvik i fallforhold til sluk i forhold til krav i forskrift på byggetidspunktet.
- Begrenset/manglende fall på badet.

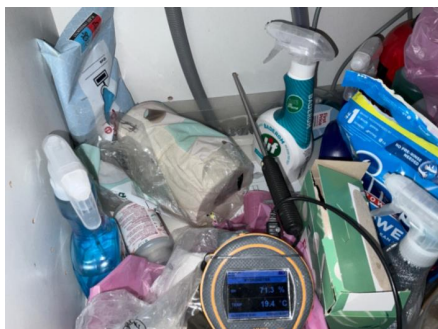
### 2. ETASJE > STUE M/TO KJØKKEN (20,1 M<sup>2</sup>)

Noe fuktsvelling under benkeplater på begge kjøkkendelene. Det ble også registrert antydning til drypp fra kran på kjøkkendel mot soverom. Denne bør evt. etterstrammes (TG2).

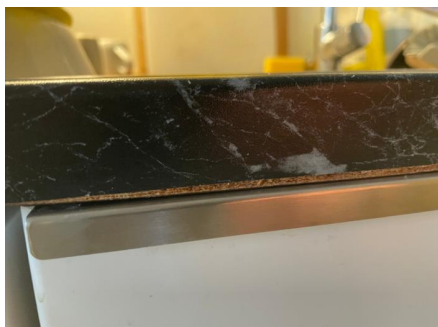
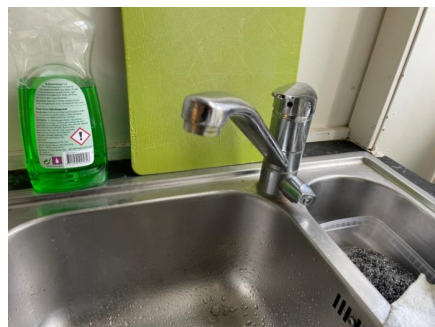
## 2. ETASJE > STUE M/TO KJØKKEN (20,1 M<sup>2</sup>)

- Det er påvist andre avvik:
- Sprekk i induksjonstopp
- Avflassing på skapdør.

- Andre tiltak:
- Platetopp må skiftes for å lukke avviket.
- Skapdør må skiftes for å lukke avviket.
