Tilstandsrapport

Halvpart av tomannsbolig

Hegglandsdalsvegen 290 C, 5211 OS

Befaringsdato: 17.09.2024

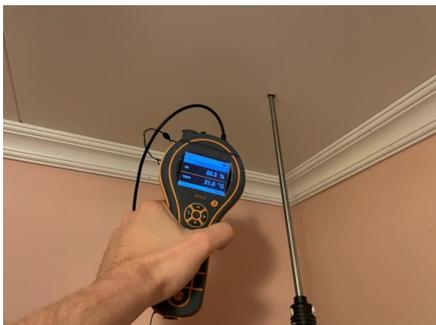
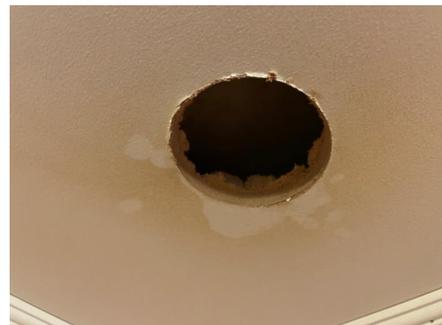
TE1 Tilliggende konstruksjoner våtrom

Det ble foretatt hulltaking fra tilliggende rom mot dusjsone (fra teknisk rom), uten å avdekke unormale fuktforhold både ved visuell inspeksjon og fuktmåling.

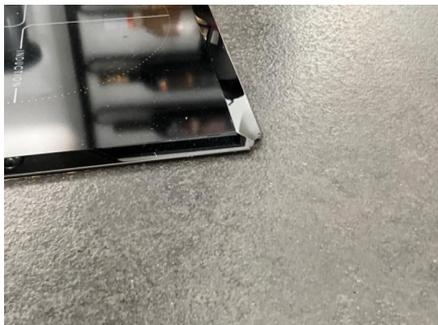
Det er montert komfyrvakt og lekkasjestopper.

Merk:

Lite sår i induksjonstopp.

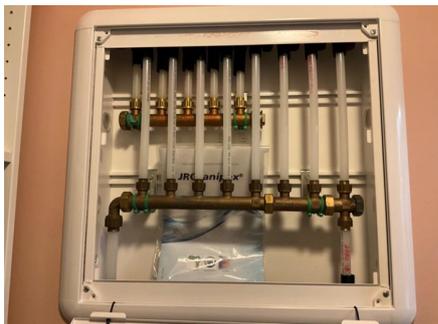
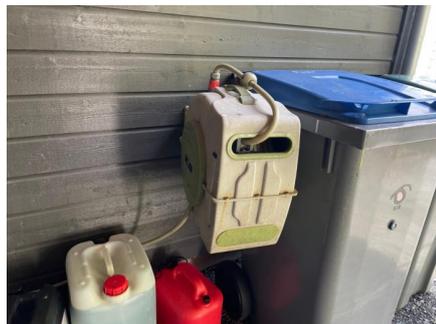
Merk:

Noe irr på kobberør i fordelerskap.
