Tilstandsrapport

Enebolig

Håstølen 41, 5918 FREKHAUG

Rapportdato: 24.09.2024

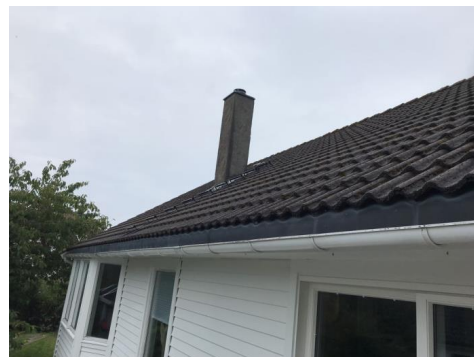
! TG 1 Veggkonstruksjon

Veggene har bindingsverkskonstruksjon fra byggeår. Fasade/kledning har liggende bordkledning.

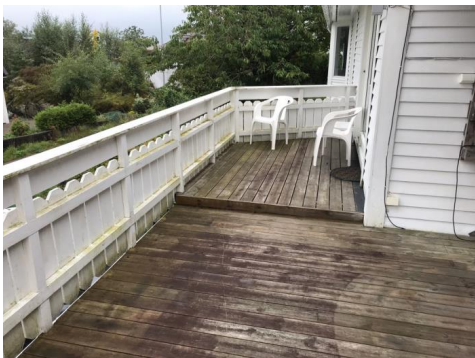
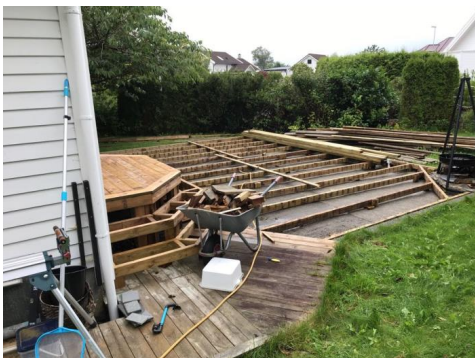
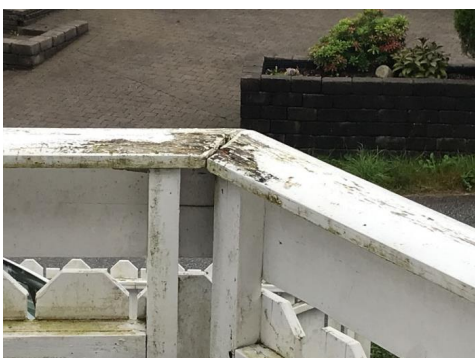
- Rekkverket er for lavt i forhold til dagens krav til rekkverkshøyder.
- Det er avvik:

Mindre råteskade på topp-plank rekkverk.

Det er behov for vedlikehold/utskifting.

Tekking over garasje må undersøkes nærmere og vann må ledes opp i renne i front.

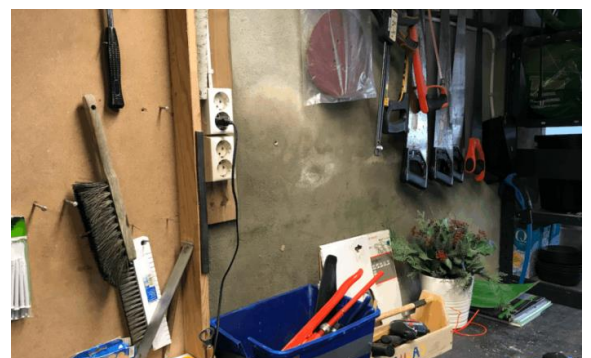
- Det er påvist fuktskader på overflater.

Bakvegg og sidevegg med fuktgjennomtrenging, grønske registrert på innvendig vegg.

Himling med stedvis mørke felt som kan tyde på at det har vært fukt.

- Gjennomføre ytterligere undersøkelser og foreta utbedring av skade.

Må sees i sammenheng med drenering og tekking av terrasse. Må undersøkes nærmere.

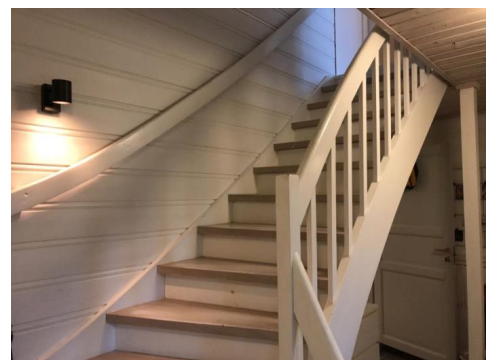
TG 2 Innvendige trapper - til loft

Boligen har malt tretrapp fra hovedplan til loft.

- Håndløper bør monteres, men det var ikke krav på byggetidspunktet.
- Det er ikke krav om utbedring av rekkverkshøyder opp til dagens krav.

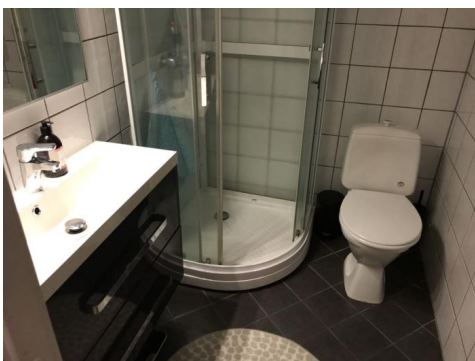
HOVEDPLAN > BAD HOVEDPLAN (CA AREAL 2,9 KVM)

! TG 2 Overflater vegger og himling

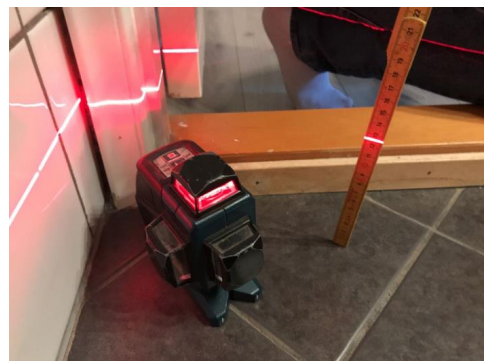
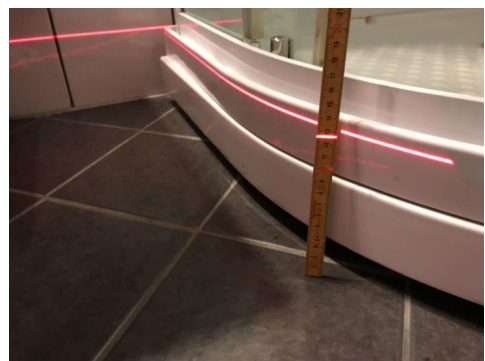
HOVEDPLAN > BAD HOVEDPLAN (CA AREAL 2,9 KVM)

! TG 2 Sluk, membran og tettesjikt

- Overvåk tilstanden jevnlig. For å få tilstandsgrad 0 eller 1 må slukløsningen skiftes ut og sannsynligvis må også membransjiktet skiftes/utbedres. Det er imidlertid vanskelig å si noe om tidspunktet for når dette er nødvendig.
- Sluket må sjekkes og rengjøres jevnlig.
- Tilgang til sluk må bedres både for inspeksjon og rengjøring.
- Installering av tett dusjkabinett anbefales.

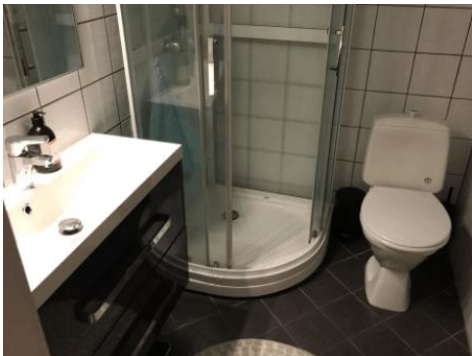
HOVEDPLAN > BAD HOVEDPLAN (CA AREAL 2,9 KVM)

TG 1 Sanitærutstyr og innredning

- Elektrisk avtrekksvifte bør monteres for å lukke avviket.

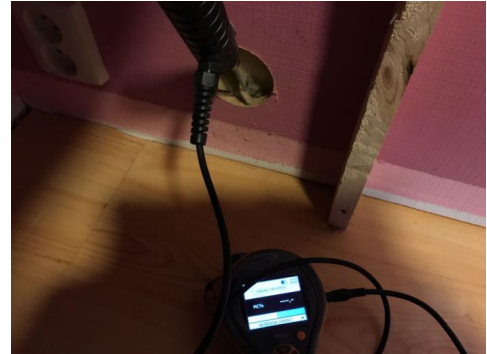
KJELLER > BAD KJELLER (CA AREAL 7,42 KVM)

- Det er påvist tegn til fuktskader i overflater.

Noe fuktskjolder i tak ved dusj

- Overflater må utbedres eller skiftes.

Må sees i sammenheng med ventilasjon av rommet.

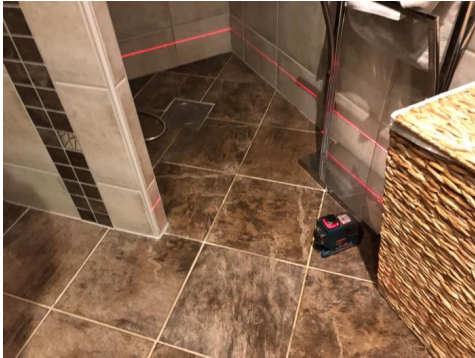
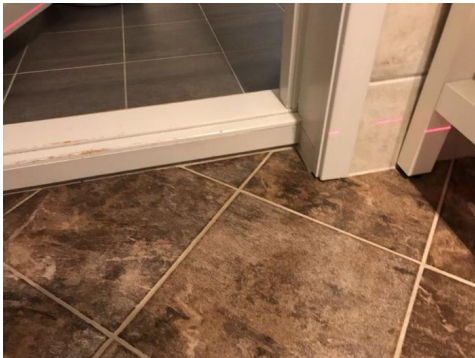
KJELLER > BAD KJELLER (CA AREAL 7,42 KVM)

! TG 2 Sluk, membran og tettesjikt

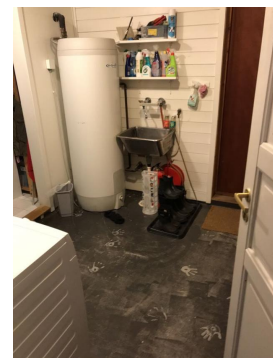
KJELLER > VASKEROM (CA AREAL 6,71 KVM)

! TG 1 Tilliggende konstruksjoner våtrom

Fuktkvotemåling (vekt%) i konstruksjonen ble målt til 14.
Fuktmåler er justert for nordisk gran.

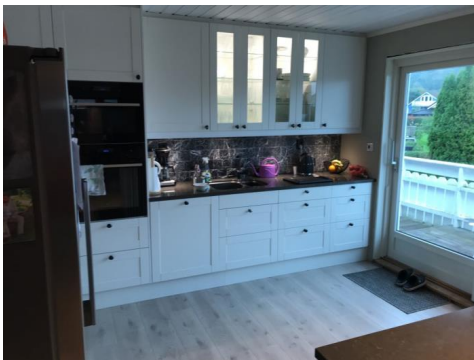
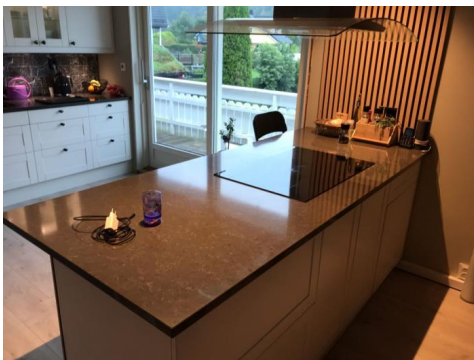
HOVEDPLAN > STUE/KJØKKEN HOVEDPLAN (CA AREAL 65,2

TG 1 Avtrekk

Kjøkkenet må ferdigstilles.

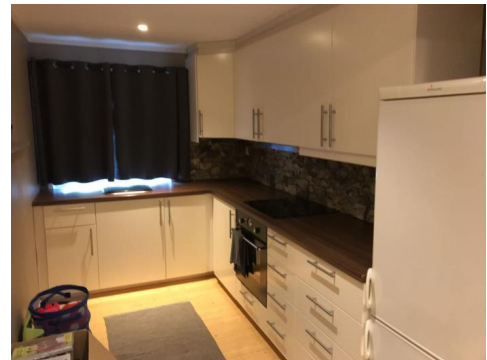
KJELLER > STUE/KJØKKEN HYBEL (CA AREAL 27,7 KVM)

TG 3 Avtrekk

- Det er registrert avvik med avtrekk.

Slange må føres ut fra ventilator.

Kostnadsestimat: Under 10 000

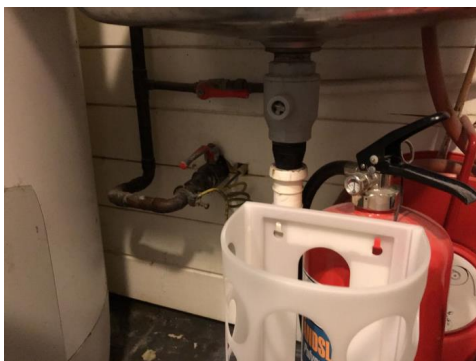
TG 2 Avløpsrør

Det er avløpsrør av plast.

- Det er ikke behov for utbedringstiltak siden anlegget fungerer i dag, men ut ifra alder kan skader plutselig oppstå på eldre anlegg.
- I forbindelse med oppgradering av våtrom vil det være naturlig med utskiftning av rør.
- Tidspunkt for utskiftning av avløpsrør nærmer seg.

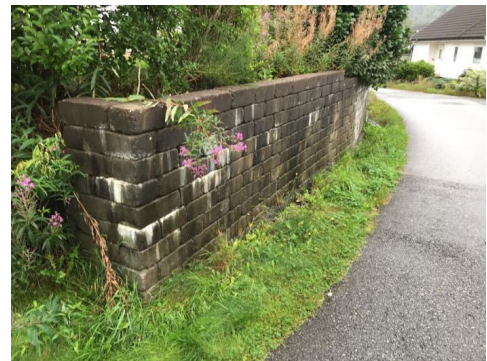
TG 0 Terrengforhold

En relativt flat tomt som er greit opparbeidet.
