Tilstandsrapport

Borettslagsleilighet (i blokk)
-

Møllendalsbakken 2 A, 5009 BERGEN
-

Befaringsdato: 21.08.2024

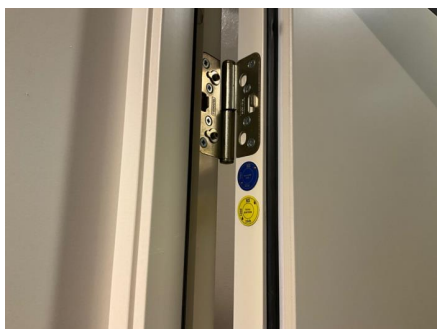
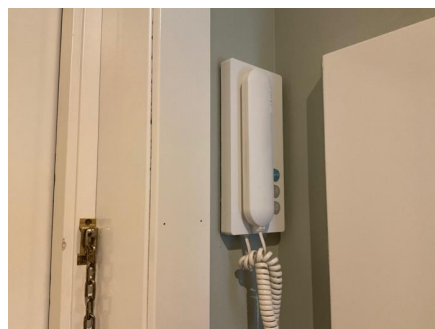
Slett entrédør med brannklasse B-30 og lydklasse 35dB. Porttelefon.

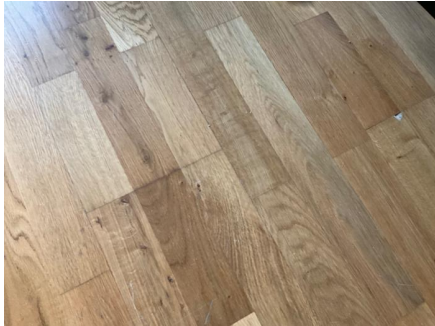
Observasjoner:
Normal bruksslitasje i forhold til alder på overflater.

Merk:
Noen hakk/merker.

Overflater er en skjønnsmessig vurdering og TG er vurdert ut fra om det er skader/større slitasje på overflatene. Stedvis noe hakk og merker, hull i vegger etter bilder, misfarging på gulv etter tepper og lignende må forventes i en brukt bolig. Det ble ikke flyttet på tunge møbler etc.

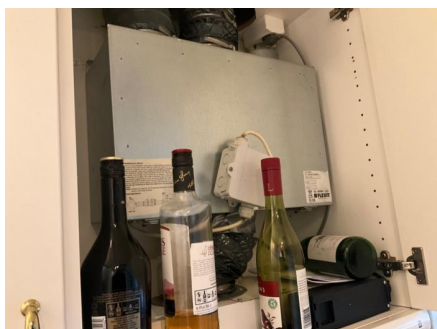
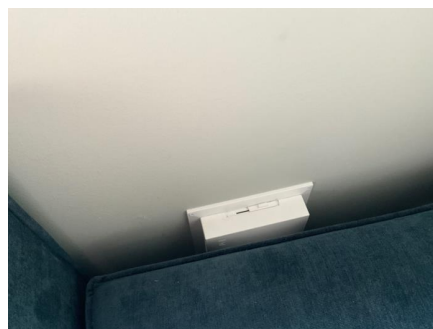
Årstall: 2007

Kilde: Produksjonsår på produkt

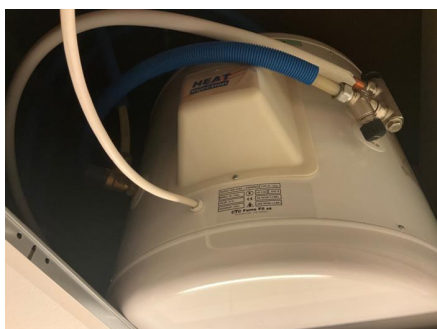
TE 2 Varmtvannstank

Varmtvannsbereider på 70 liter, plassert over himling på badet.

Ukjent alder.

- Det bør etableres tilfredsstillende avrenning eller lekkasjesikring ved varmtvannstank.

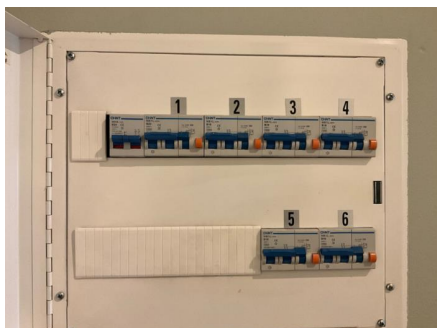
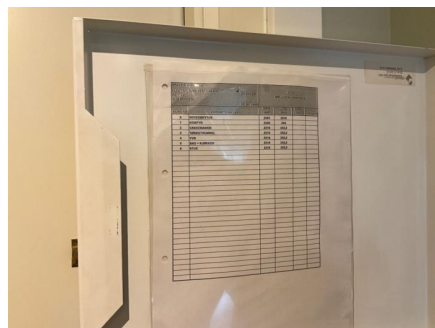
TE 2 Elektrisk anlegg

- Er det tegn til at det har vært termiske skader (tegn på varmgang) på kabler, brytere, downlights, stikkontakter og elektrisk utstyr? Sjekk samtidig tilstanden på elektrisk tilkobling av varmtvannsbereider, jamfør eget punkt under varmtvannstank
Nei
- Er der synlig defekter på kabler eller er disse ikke tilstrekkelig festet?
Nei

Merk at takstmann ikke har elektrofaglig kompetanse. På generelt grunnlag anbefales det utvidet kontroll av el-anlegg ved eierskifte. Ved nærmere ettersyn av autorisert personell kan det forekomme avvik og kostnader til utbedring som ikke vil bli oppdaget ved en forenklet gjennomgang iht. NS3600 (forskrift til ny avhendingslov).
