Tilstandsrapport

Fritidsbolig

Snytto 68, 5713 VOSSESTRAND

Befaringsdato: 15.09.2024

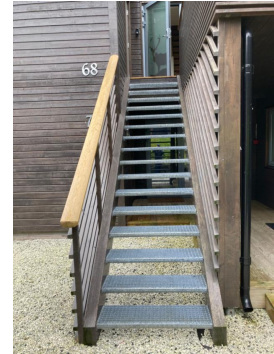
! TG 1 Utvendige trapper

Utvendig trapp med trinn i metall

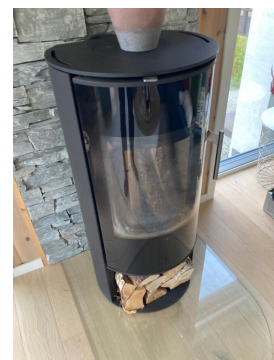
! TG 1 Pipe og ildsted

Boligen har elementpipe og vedovn.

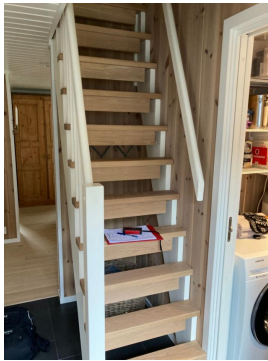
! TG 1 Innvendige trapper

Boligen har lakkert tretrapp (bratt trapp)

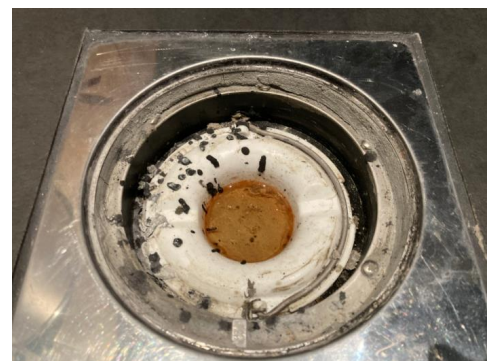
! TG 2 Sluk, membran og tettesjikt

Det er plastsluk og smøremembran med ukjent utførelse.

- Det er avvik:

Mangler dokumentasjon

Fremskaff dokumentasjon om mulig

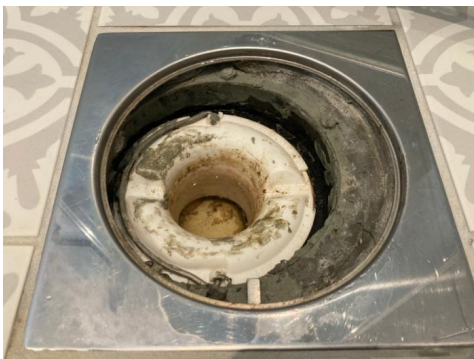
TG 1 Sluk, membran og tettesjikt

Det er plastsluk og smøremembran med ukjent utførelse.

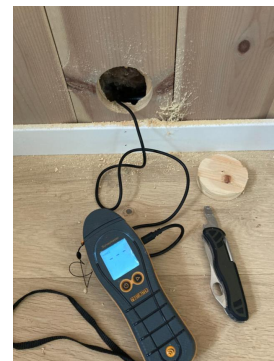
TG 0 Tilliggende konstruksjoner våtrom

Hulltaking er foretatt uten å påvise unormale forhold. Hulltaking er foretatt ved/i Hulltaking er foretatt på soverom vis a vis våtsonen.
Fuktkvotemåling (vekt%) i konstruksjonen ble målt til 0.

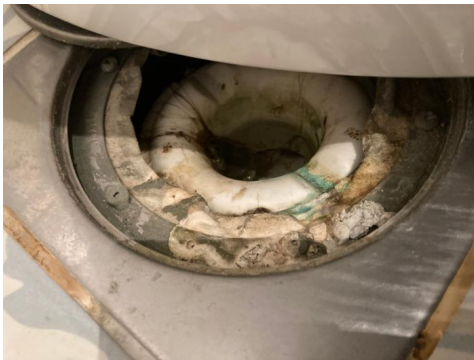
TG 1 Sluk, membran og tettesjikt

Det er plastsluk og smøremembran med ukjent utførelse.

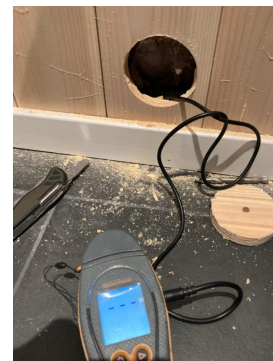
TG 0 Tilliggende konstruksjoner våtrom

Hulltaking er foretatt uten å påvise unormale forhold. Hulltaking er foretatt ved/i Hulltaking er foretatt vis a vis våtsone. Fuktkvotemåling (vekt%) i konstruksjonen ble målt til 0.

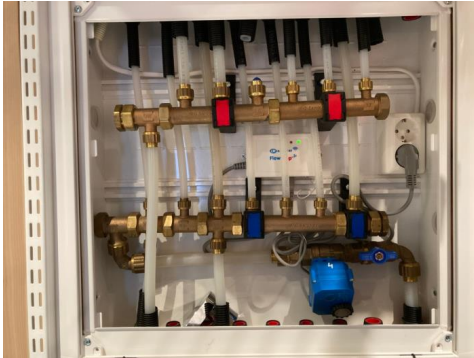
- Rørkurser på rør-i-rør system bør merkes.
