# Tilstandsrapport

3-roms leilighet.

Torggata 31, 5713 VOSSESTRAND

Oppdragsnr.: 20034-1292

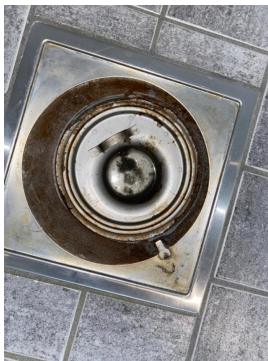
### ! TG 1 Sluk, membran og tettesjikt

Gulvet har nyere metallsluk.  
Det er smøremembran i gulvet.
