# Tilstandsrapport

Selveierleilighet i sameie

Hopsnesvegen 29, 5232 PARADIS

Rapportdato: 26.09.2024

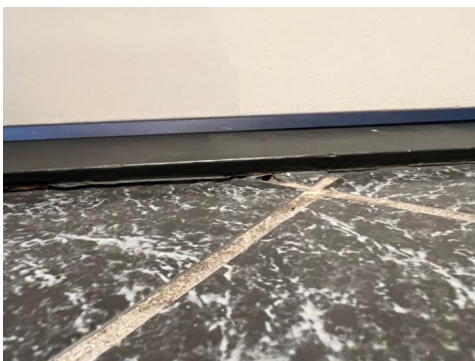
## 4. ETASJE > BAD 4. ETG.

### TG 2 Sluk, membran og tettesjikt

- Installering av tett dusjkabinett anbefales.

Installering av dusjkabinett forlenger brukstiden på badet.
